# Vallitukset

## LEPPÄVAARA VALLIKALLIO TUKIKOHTA XXVIII:5-8

Tukikohta XXVIII:5-8 (Vallikallio)

Muistiinpanoja toukokuussa 2023

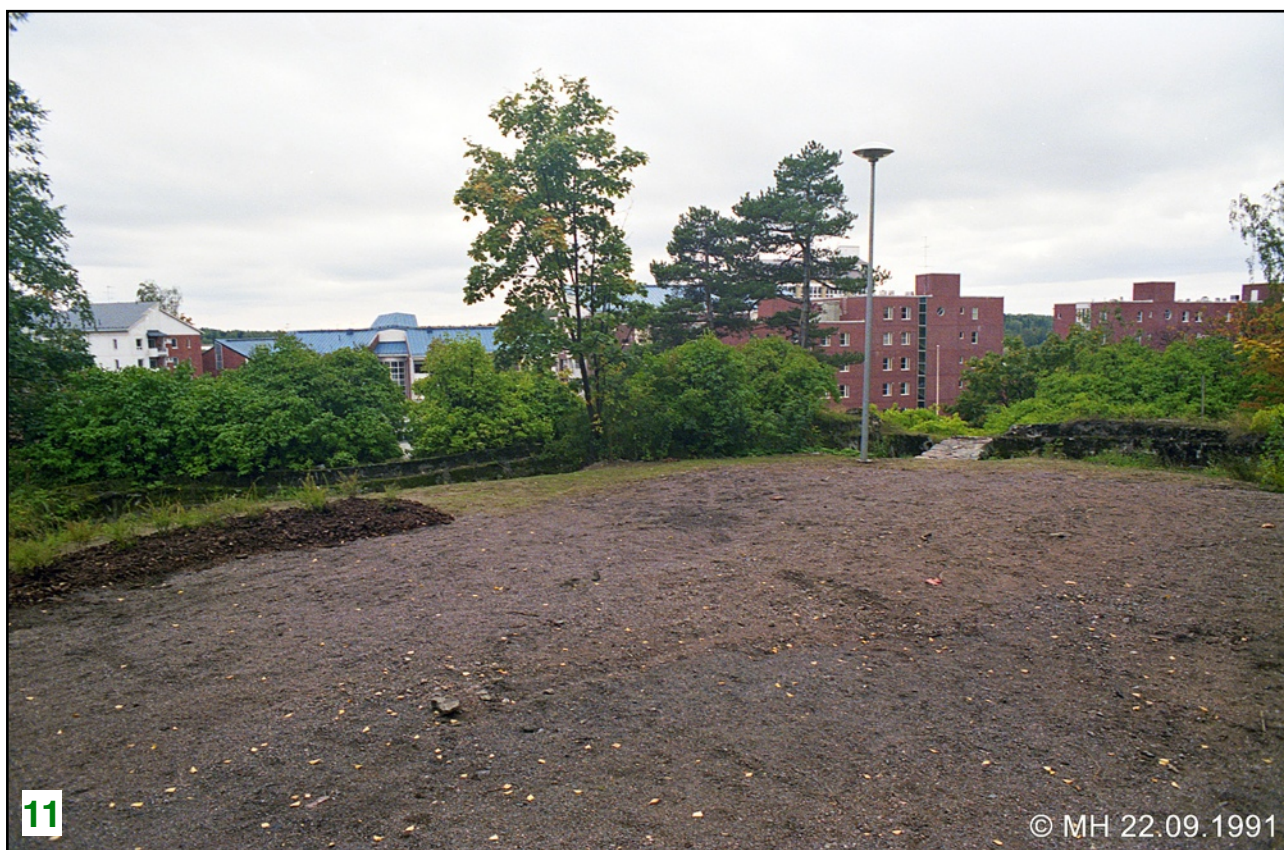
↑ Ajurinpuisto. Varustukset kiertää puistoaukion hiekkakenttää jolla aikoinaan sijaitsi Räsäsen huvila. Taustalla olevan lyhtypylvään vieressä näkyy C-tyyppin aseman (T2) vieressä ollut, kivistä koottu silta vallihaudan yli. Tuo silta on nyttemmin purettu ja vain kiviroykkiönä käytävän pohjalla.

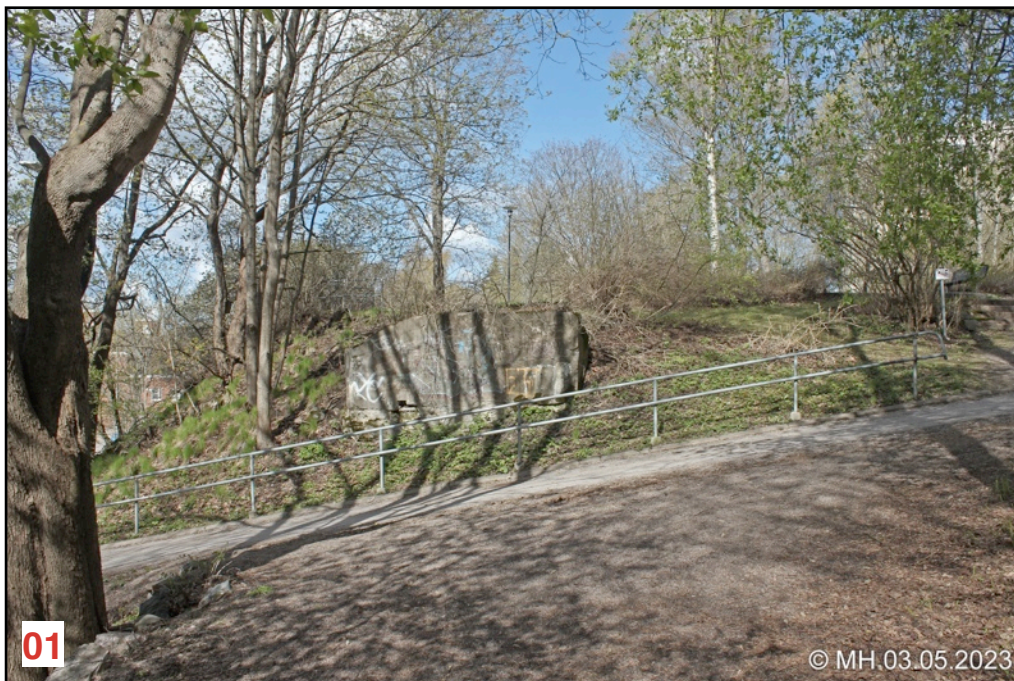
↑ Tuliaseman T1 kylki.

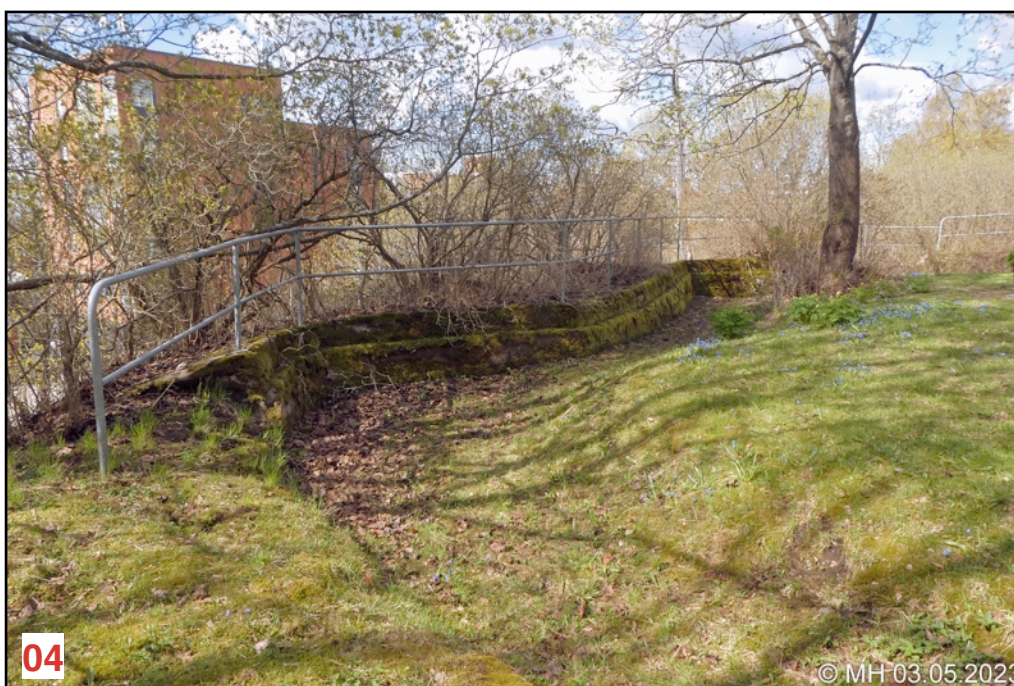
↓ Ajurinpuiston reunaan seuraileva ampumahauta.

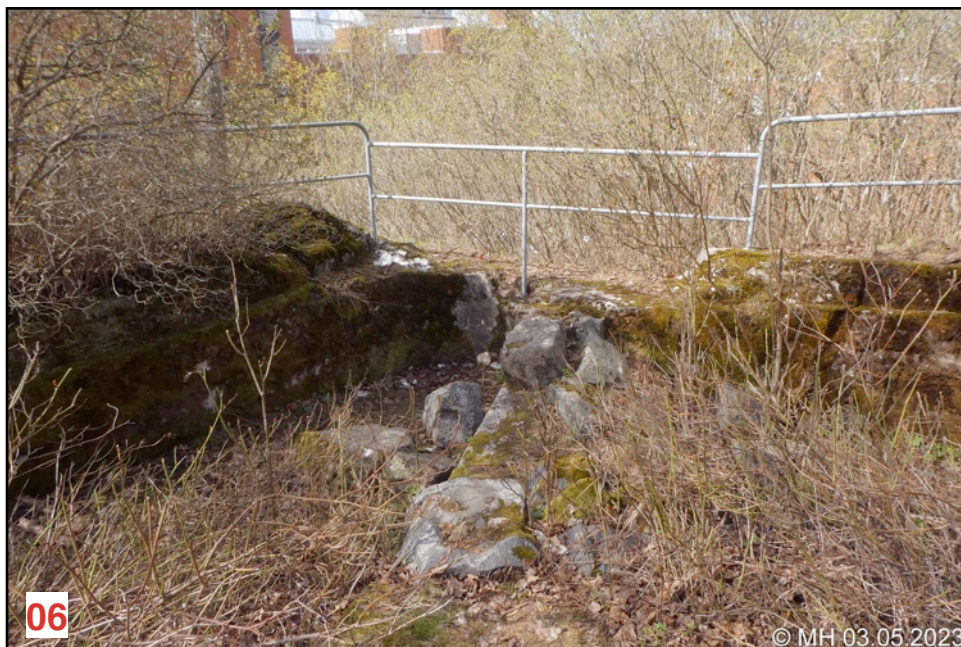
←  
C-tyypin asema T2 ja paikalla olleen "kivisillan" jäänteitä.

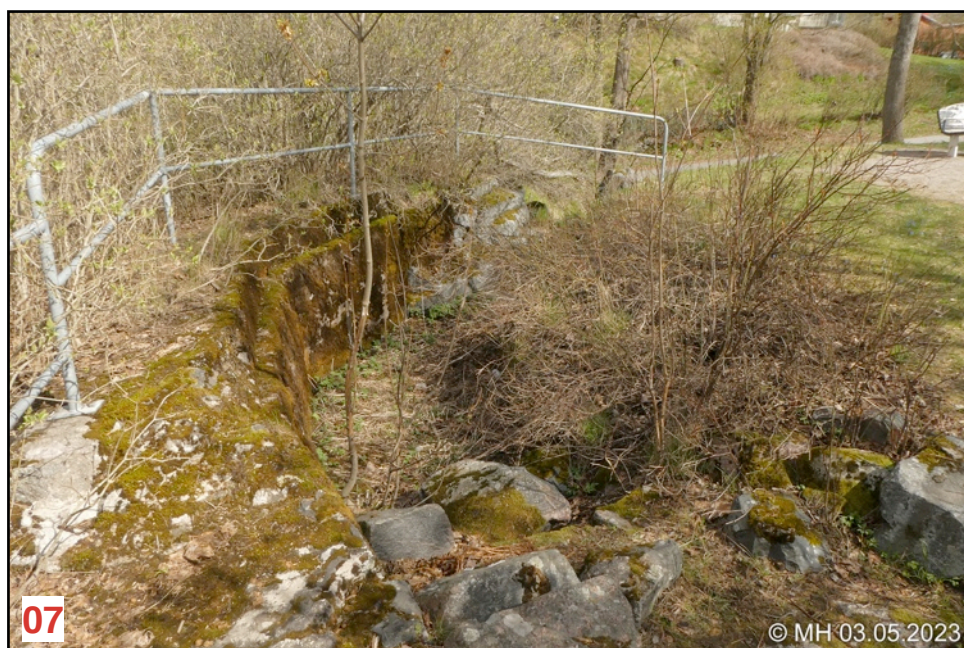
Asemalta T2 Porarinpulun suuntaan johtava kaareva ampumahauta →

Kivisillan jälkeen käytävä jatkuu ampumahautana kymmenisen metriä. Käytävän etuseinässä on seuraavaksi ammuskolo, jonka jälkeen käytävä täyttyy ennen Porarinpolkua.

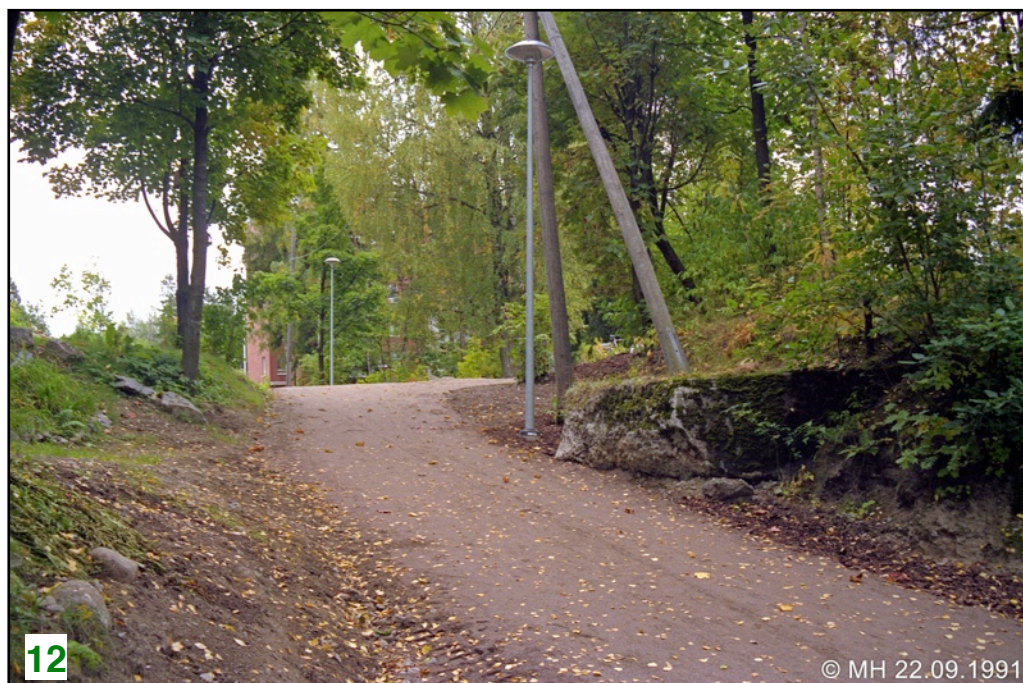
←  
Ajurinpuiston luoteis-  
laidalla oleva ammus-  
kolo.

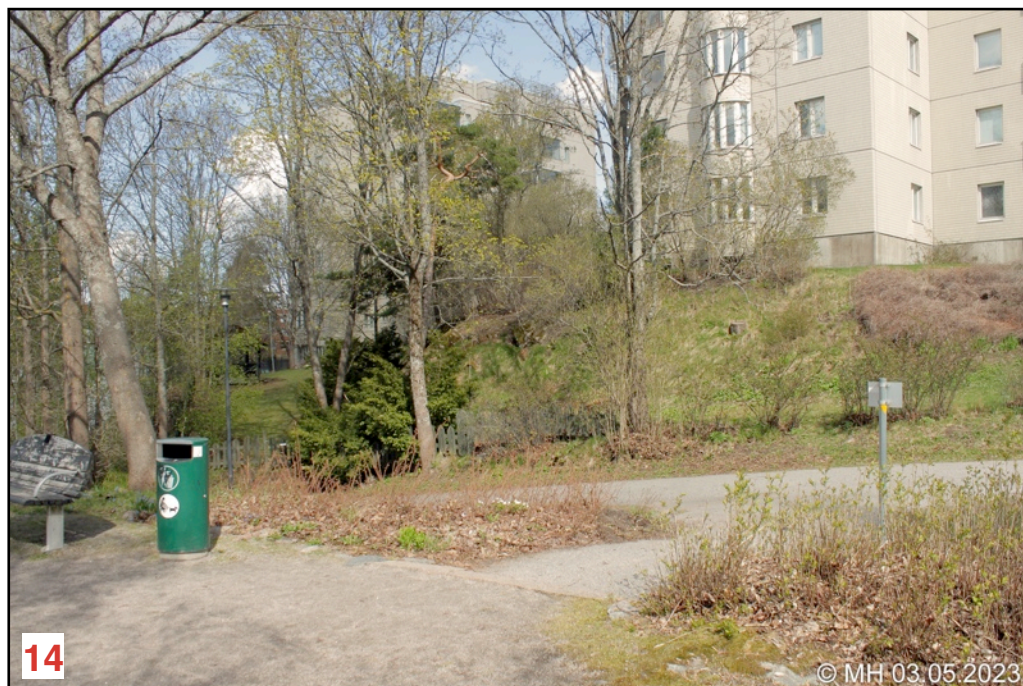
→  
 Kuva Ajurinpuistosta pohjoiseen Porarinpolun yli. Tuolla kerrostalojen alapuolella olevalla välitasanteella, roskiksen takana, on ollut linnoitekäytävä. Myös kuvan kerrostalojen alle on jäänyt taisteluvälikäytävä.

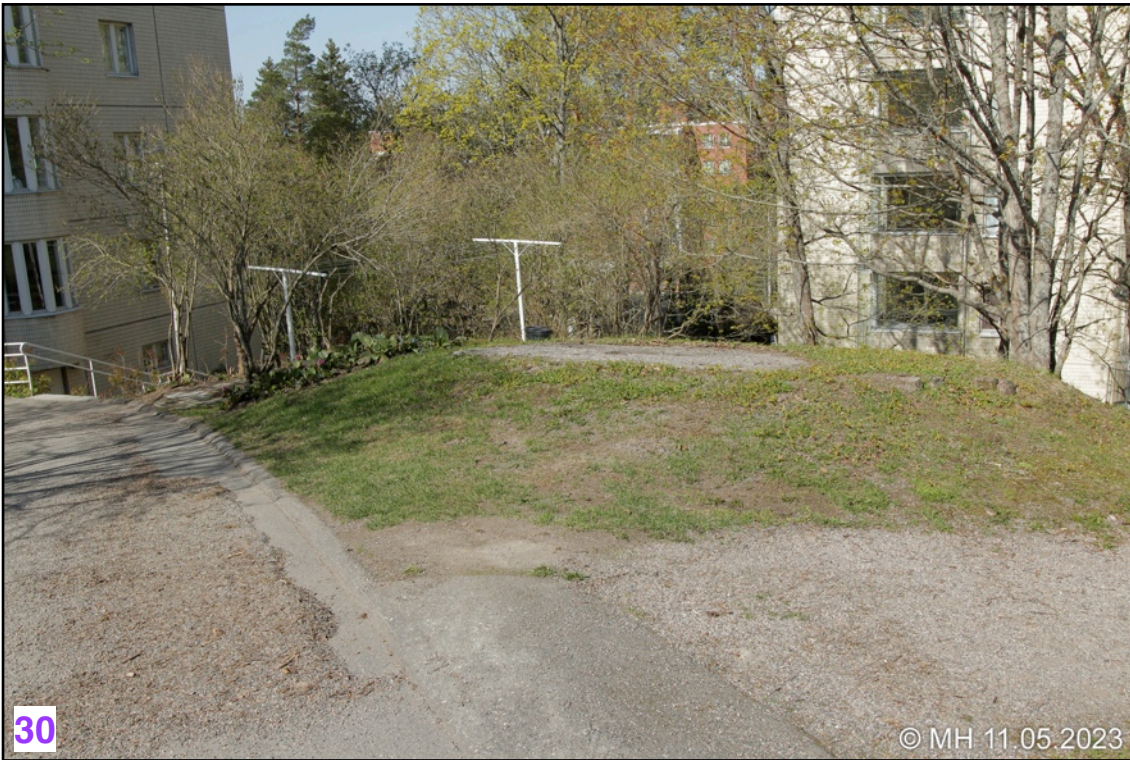
↑ Ajurinmäki 5 piha-alueen laidalla olevan linnoitteen katto. Paikalla on museoviraston mukaan mahdollisesti ehjä C-tyypin asema (T3).

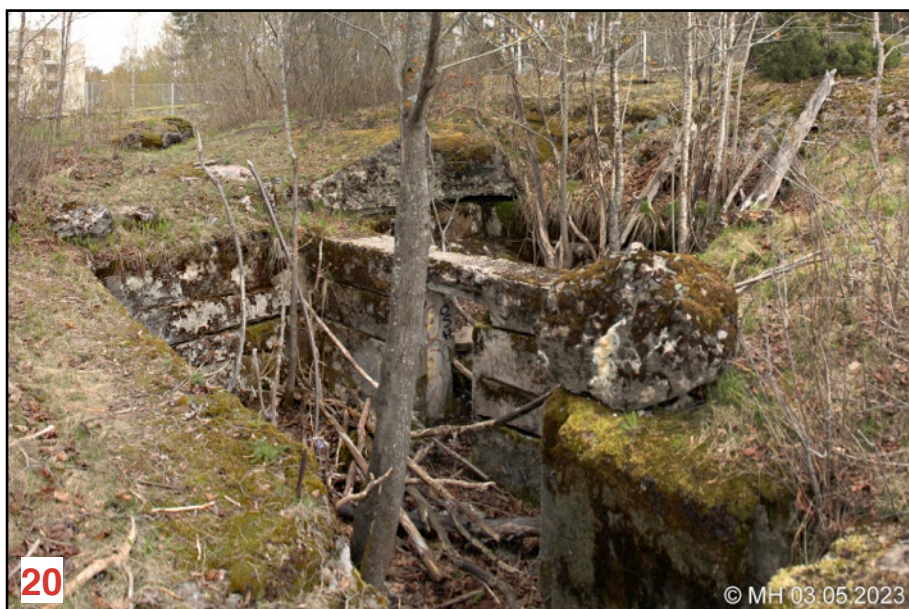
↑ Ajurinpuistosta on ilmeisesti noussut yhdyskäytävä ylemmäs mäelle jossain Ajurinpolun tietämillä. Ajurinpolun laidalla on hieman kiviladontaa jäljellä. Se voi tuki olla myöhempääkin rakentamista ↑

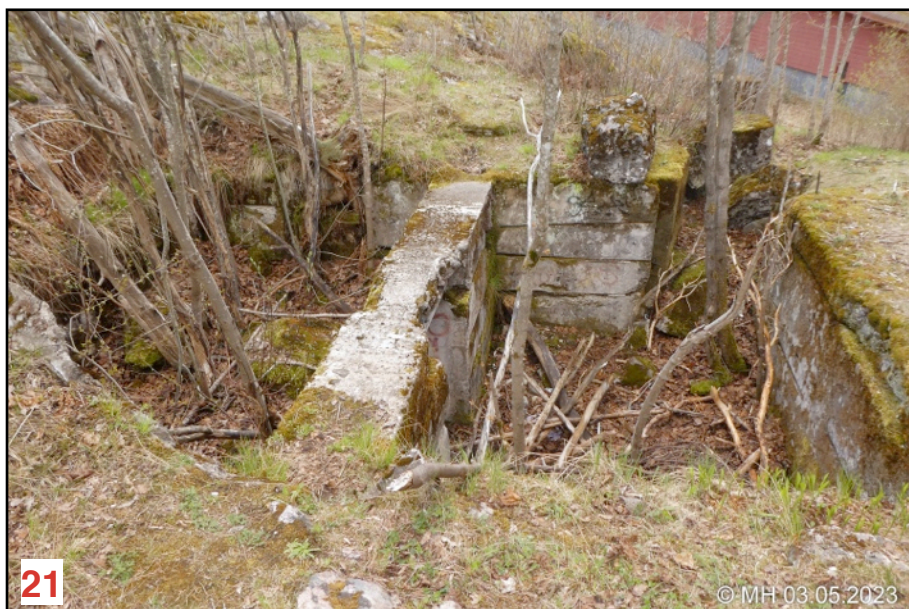
Ylös nousevan käytävän itäpuolella on kallioon louhitun betoniseinäisen suojan jäänteet S2. Suojassa on kaksi huonetta, taempan mennään toisen huoneen kautta. Betoniseinät on ehjät mutta katto on räjäytetty. Museoviraston inventoinnin mukaan eteisen katto olisi räjäytetty, mutta suojahuoneissa ei olisi kattoa. Seinien päällä on kuitenkin mielestäni katon laitojen jäänteitä ja takahuoneen pohjalla suuria betonikappaleita.

↑ Päiväkodin luoteispuolella oleva kaksihuoneinen suojahuone S2. ↓

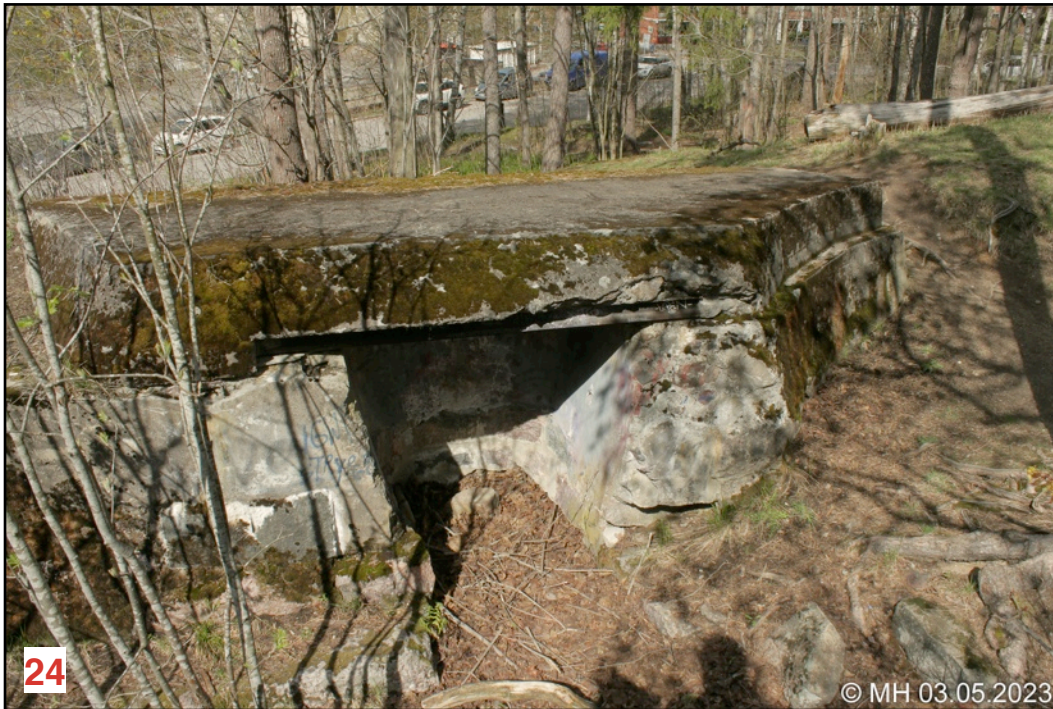
Metsän puolelle siirryttäessä tulee vastaan harvinainen, katettu ehjä ja takaa avoin C-tyyppin tähystysasema **T4**. Betonikaton alapinnan ratakiskotkin on paikallaan.

Tähystysaseman **T4** katto on ehjä. Siellä on jopa teräskiskot paikallaan. Tämä on harvinaisuus koko linnoitusalueella.

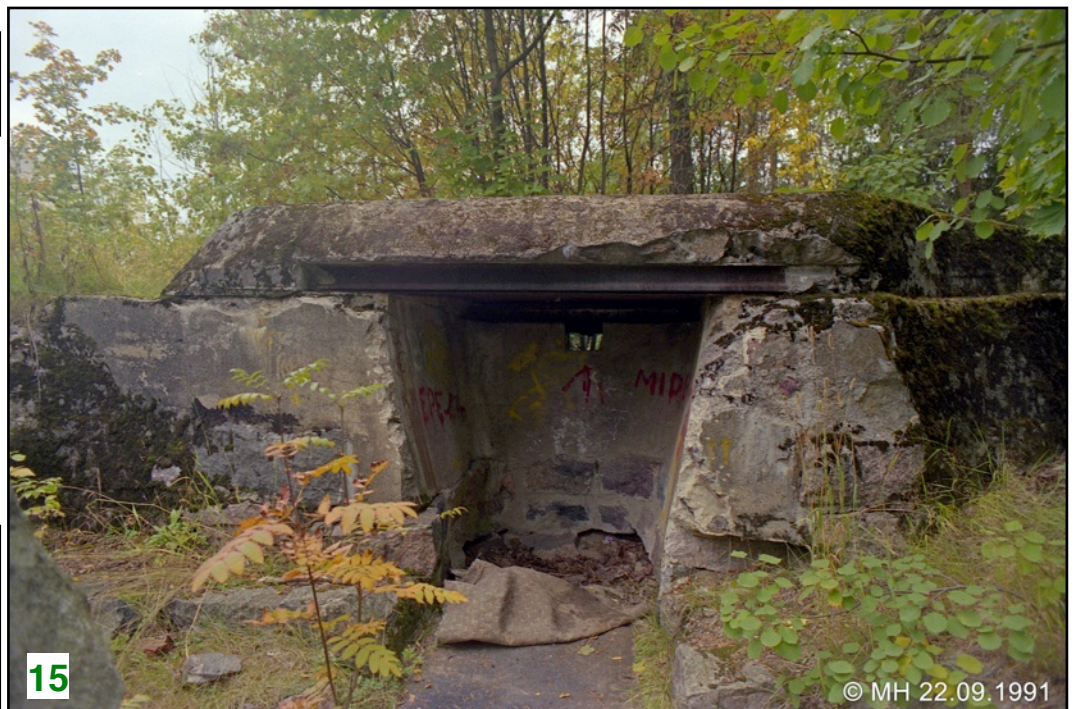
Tähystysaseman **T4** näkymät sisältä ulos ja alarinteen puolelta asemaa kohden.  
↓ ↘

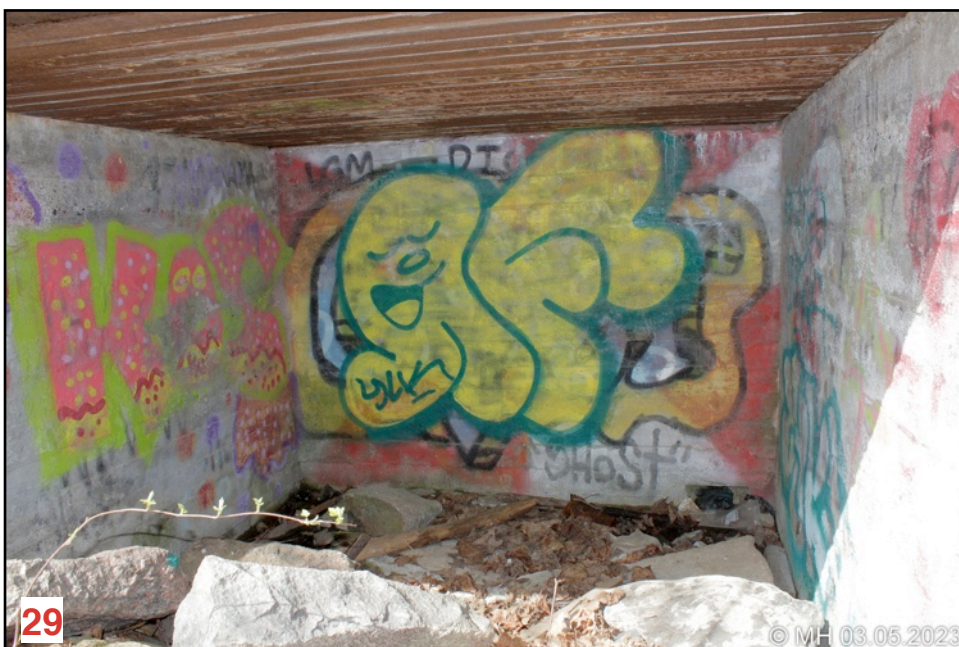
29

←  
Suojan S3 sisätiloja.  
Käsittämätöntä sotkemista, muuten hyvässä kunnossa.

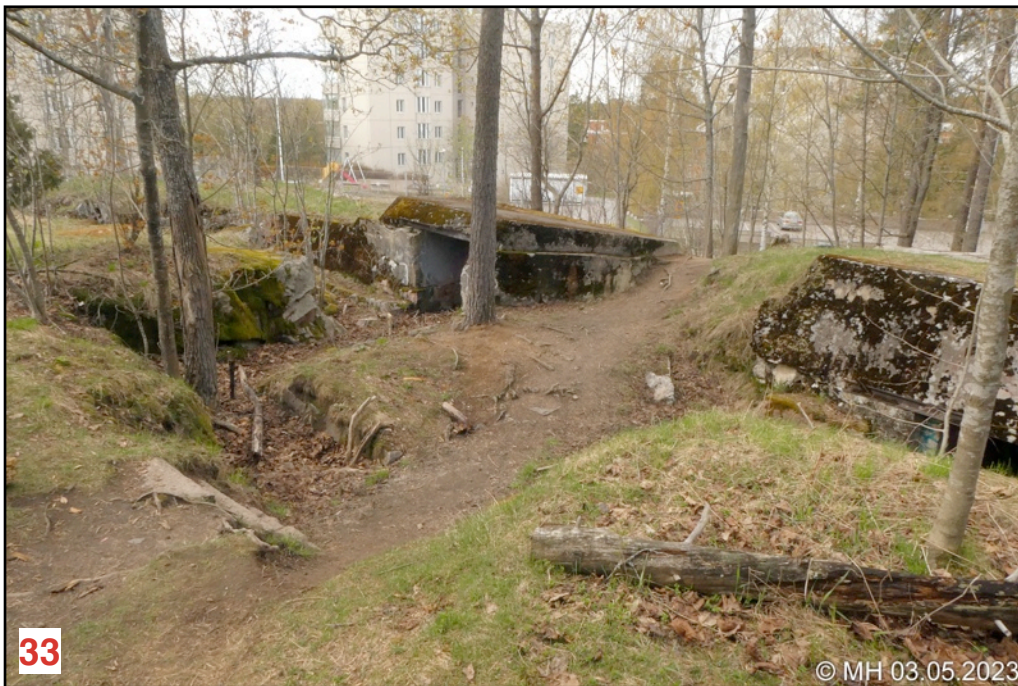
33

←  
Tähystysaseman **T4** ja suojan **S3** muodostama kokonaisuus.

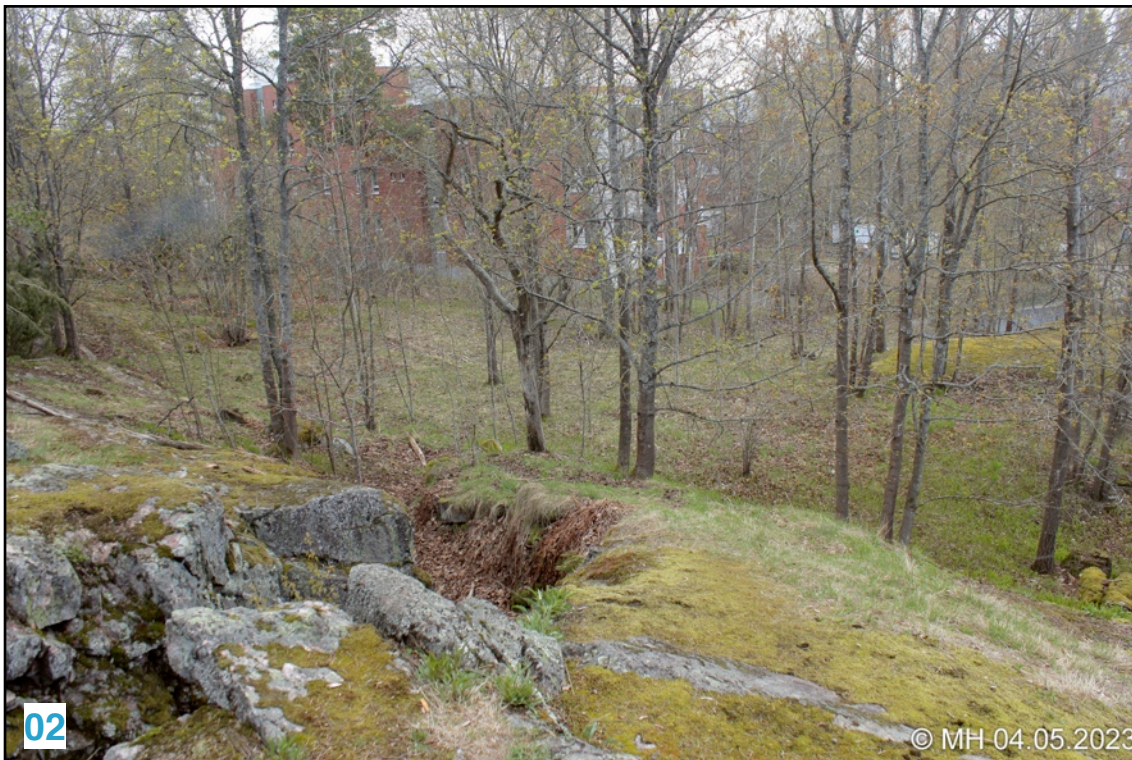
↑ Saapumiskäytävä kohteen XXVIII:7 varustuksille nousee Porarinkatu 7 ja päiväkodin takana olevalta tasanteelta.

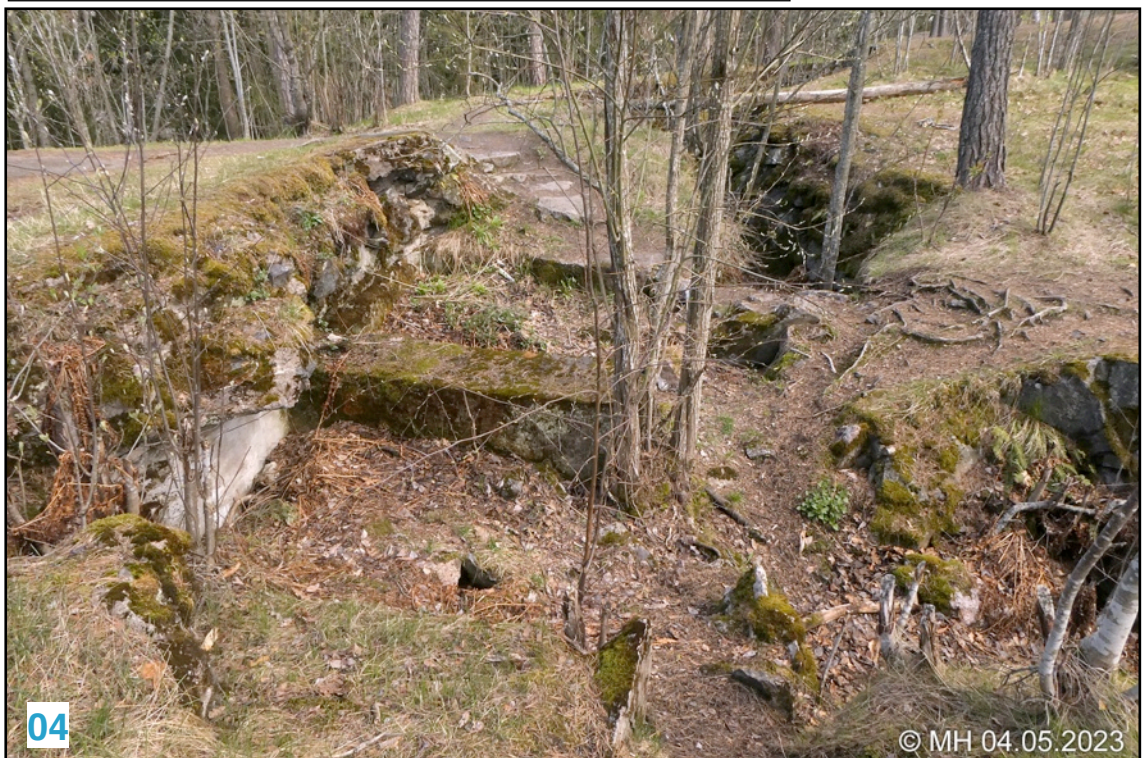
Kohteen XXVIII:7 ainoa suoja S4 on ollut kaksihuoneinen. Katto on räjäytetty ja suoja lähes täyttynyt. ↓

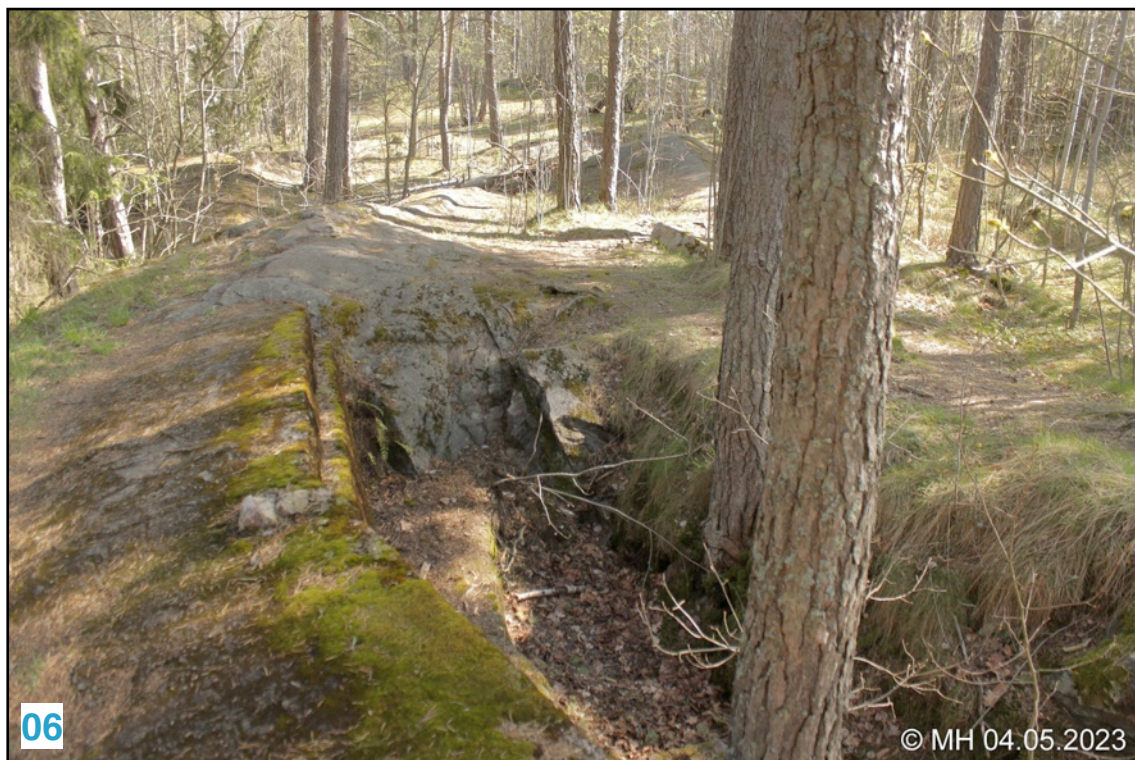
06

XXVIII:7 päättyy kallioluiskaan. Tällä  
 ↓ mäellä ei ole tuhlatu portaisiin.

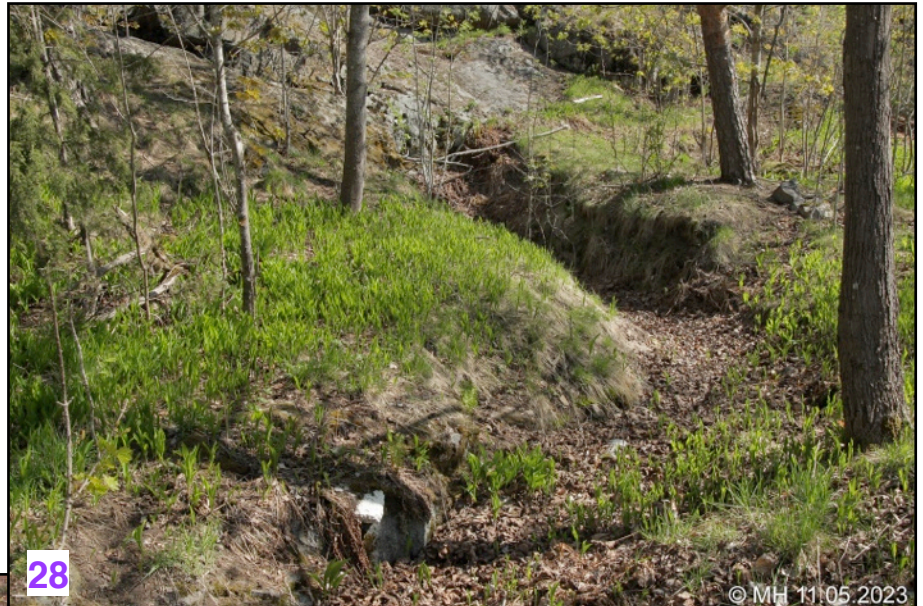
28

→  
Porarinkatu 7 ja päiväkodin takana olevalta tasanteelta lähtee nousemaan saapumiskäytävä kohteen XXVIII:5 varustuksille.

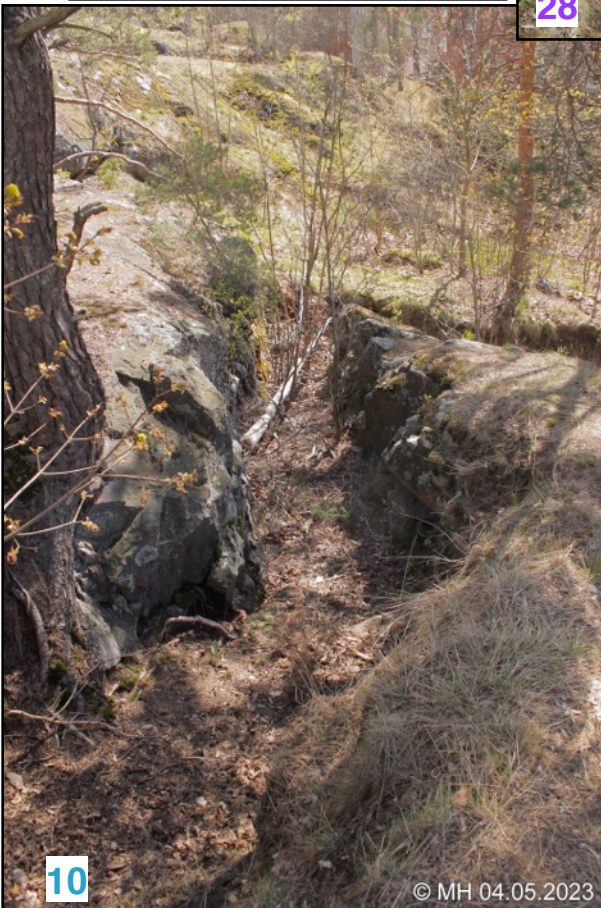
10

XXVIII:5 saapumiskäytävän noustua mäen päälle se muuttuu ampumahaudaksi. Hyvät näkymät lännen suuntaan. ↓

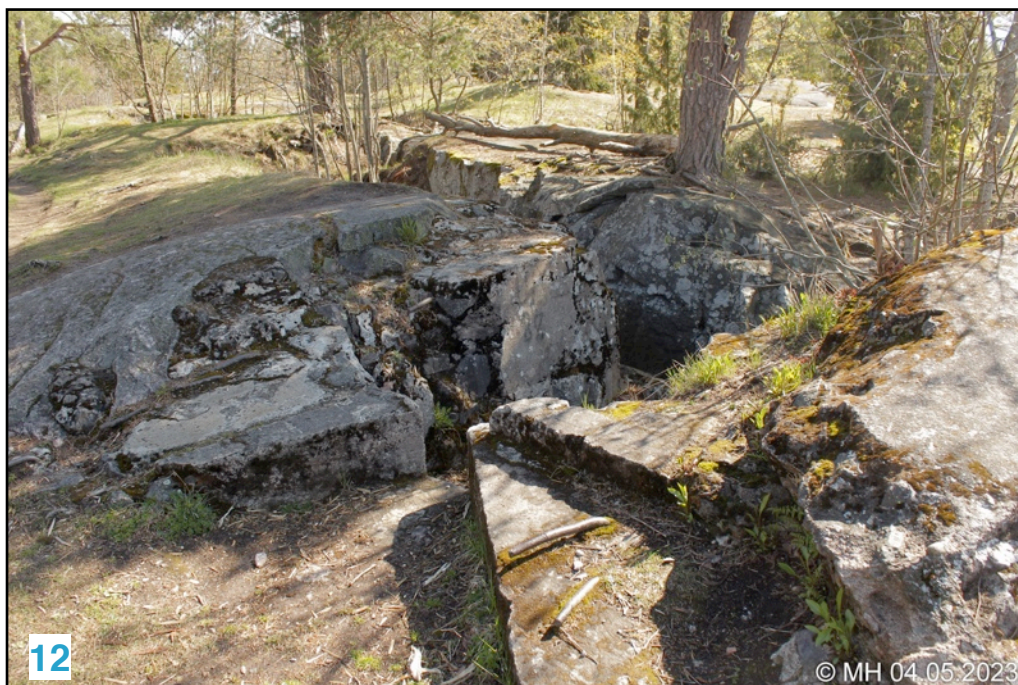
Tähystys- tai tuliase-  
ma **T5**. Sisusta neli-  
kulmainen eikä ase-  
massa ollut takasei-  
nää.  
Siis B- vai C-tyyppi

Mäen harjanteelle päästessä käytävä kääntyy ampumahautana koilliseen seuraamaan mäen pohjoisrinnettä. Tuossa mutkassa on katon osalta räjäytetty C-tyyppin asema **T5**. Varmaan tähystämiseen mutta aukkoon on sen verran kookas jotta siitä on voinut hyvin myös ampua. Ampumasektorin betonipielet on suorat ilman pykälää.

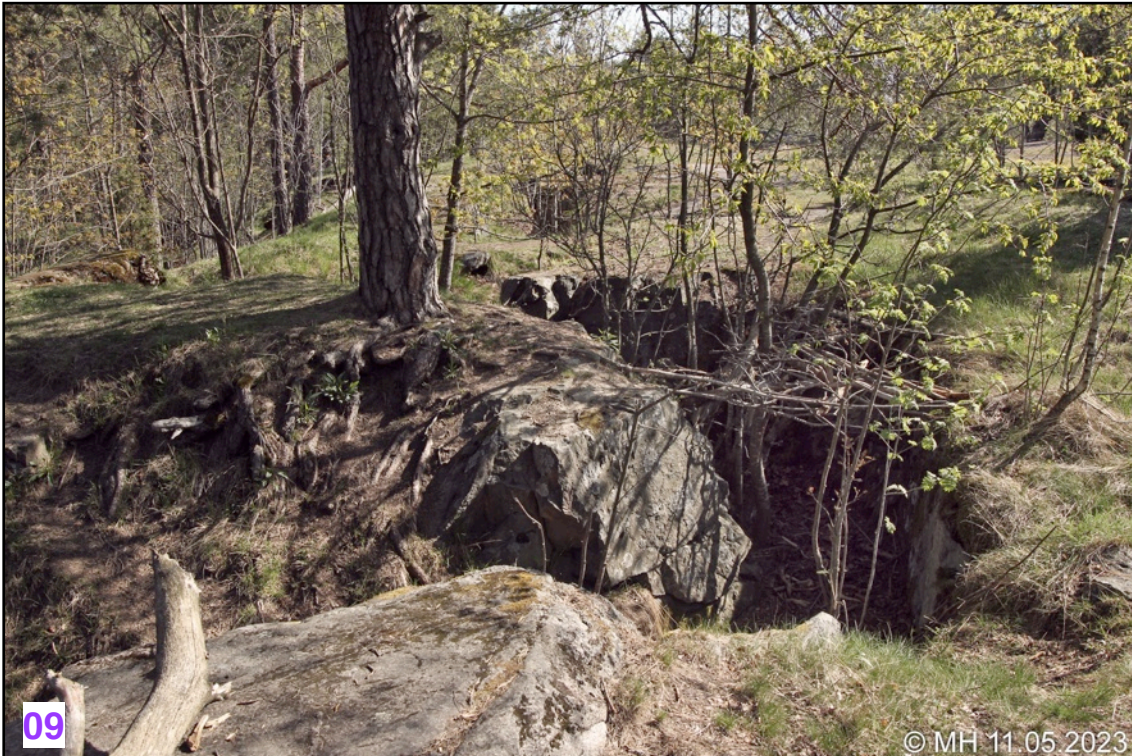
↑ Mäen päällä jatkuu pohjoisreunaa seuraava ampumahauta ja siinä koukkauksia sisämaan puolelle.

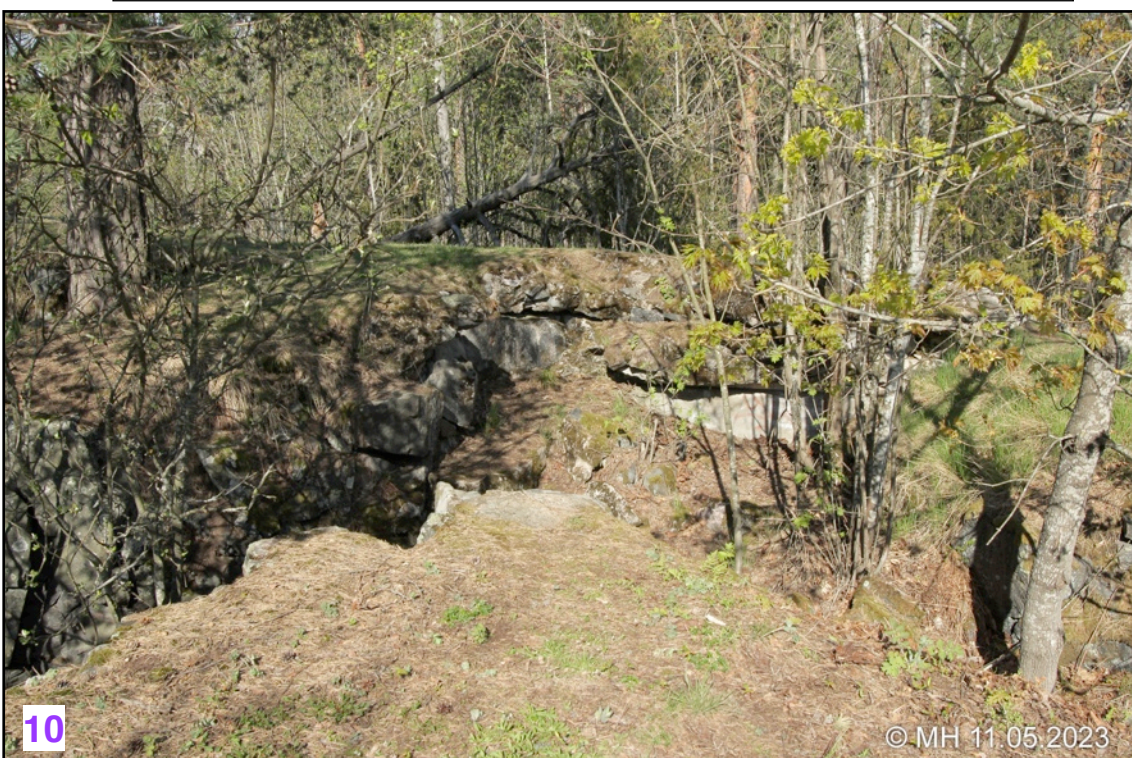
Pohjoisreunaa seuraavassa ampumahaudassa on yksi sisämaan puolelle oleva pykälä ja sen jälkeen räjäytetty suojahuone **S7**. Tämän jälkeen taistelulinjaan yhtyy etelästä käytävä. Se on saapumiskäytävä kohteen XXVIII:6 luuilta.

↓ Räjäytetty suojahuone S7. Suoja on mäelle tyypillinen. Sileät betoniseinät, koko noin 2m x2m, käytävän puoli ollut puurakenteinen.

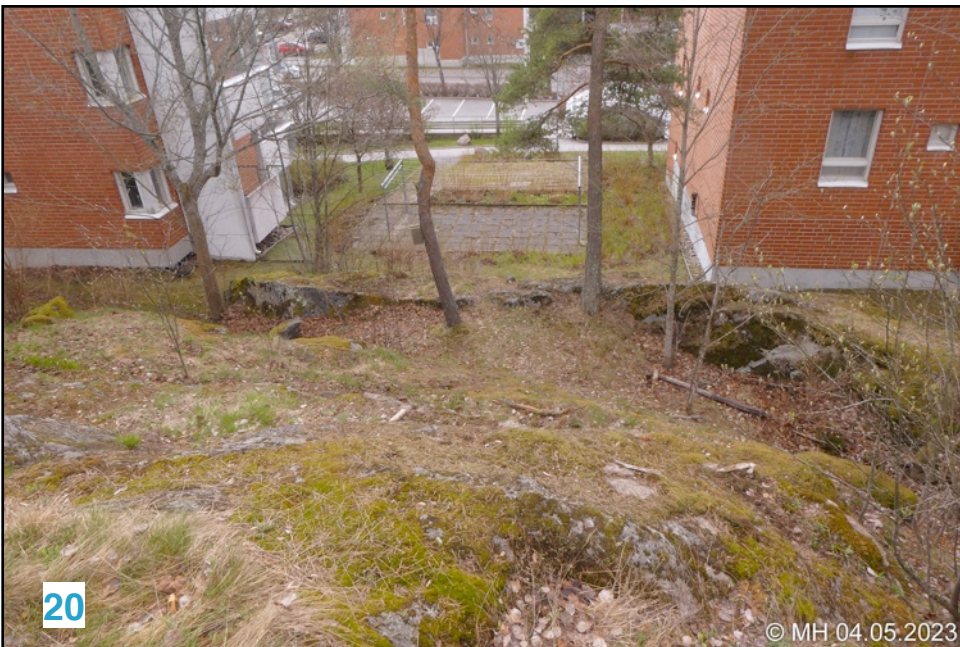
20

↑ Luolilta ylös johtavan saapumiskäytävän alkupää Porarinkadun rakennusten takana.

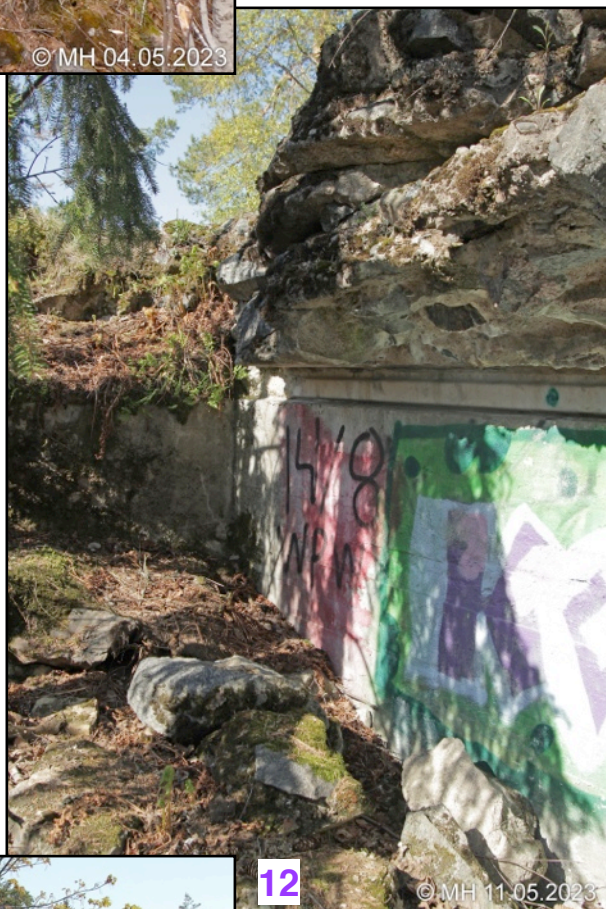
12

Syvän yhdyskäytävän saavutettua mäen päälitasanne on sen kyljessä räjäytetty suojuhuone **S6**. Kokoa noin 2m x 3m ja käytävän puolen seinä on ollut ilmeisemmin hirsinen. Vielä mutka ja ollaankin aikaisemmin kuvatussa taisteluvälineiden käytävähaarassa.

Räjätetyn suojahuoneen S6 paikka. Suojassa on ollut siistit lautamuottiin valetut seinät. Katon ratakiskot on tietysti korjattu talteen. Joku on myös ehtinyt sotkea tämänkin seinän. Käytävän puoleinen seinä on ilmeisesti ollut puutavarasta. →

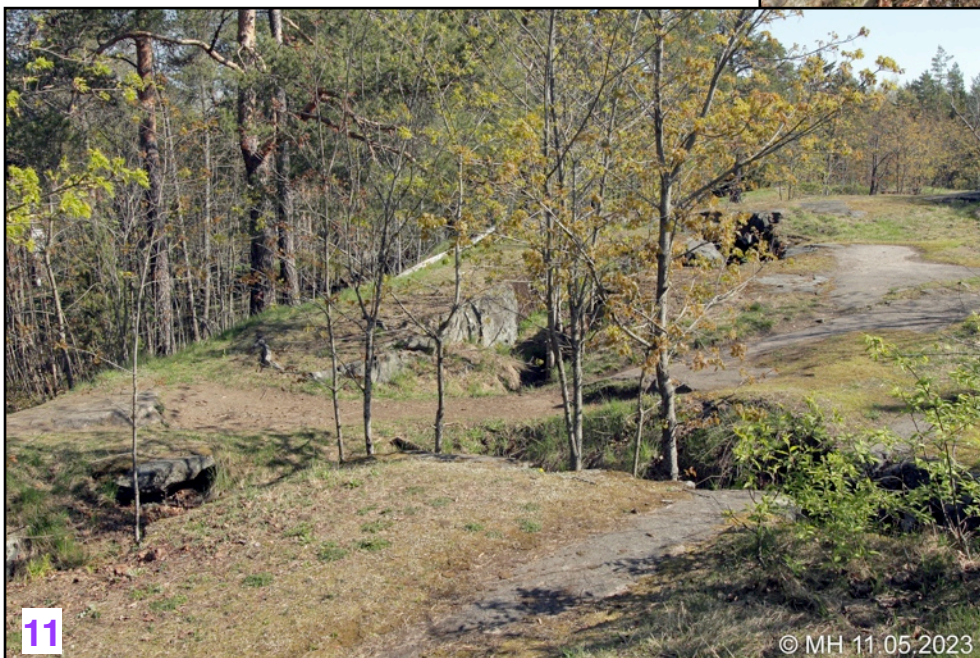
11

Pian suojan S6 jälkeen saapumiskäytävä yhtyy pohjoisreunan taisteluvälikäytävään ja jatkuu idän suuntaan. ↓

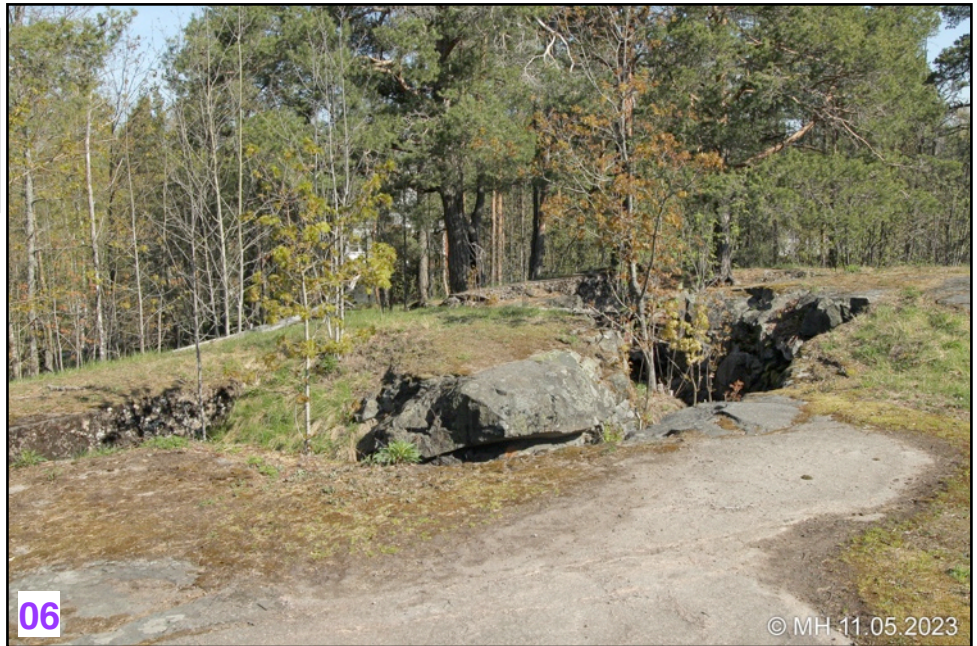
→  
Sirpalesuojauksen takia on  
käytävässä näitä mutkia  
sisämaan puolelle.

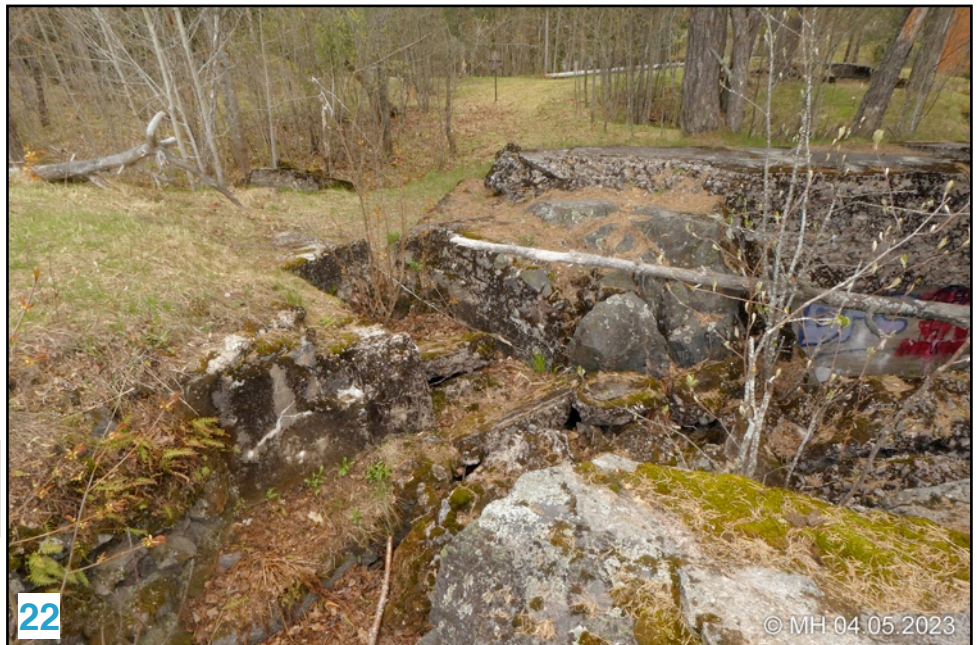
Pohjoisrinteen taistelu-  
varustukset jatkuu ampu-  
mahautana, pykälä sisä-  
maan puolelle jonka jäl-  
keen on kulmikas B-tyypin  
asema **T6**. Siitä on hyvä  
näkyvyys mäen luoteis-  
puolen rinteelle. Aseman  
vieressä on jälleen pieni  
räjäytetty suojahuone **S8**.

→  
**T6** on B-tyypin asema.

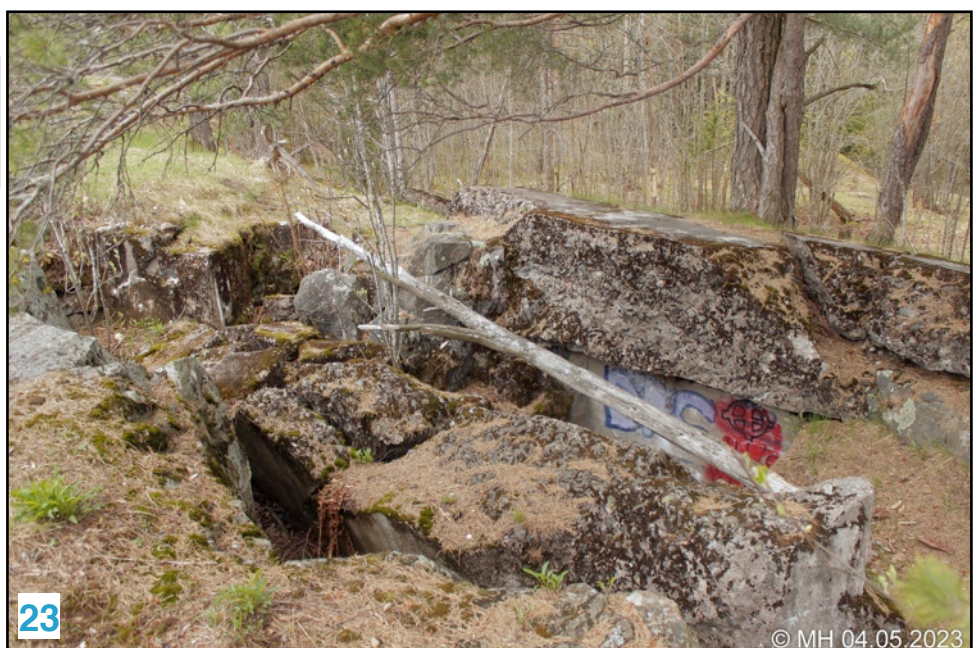
→  
**S8** on kohteen vakiomallis-  
toa oleva suojahuone.

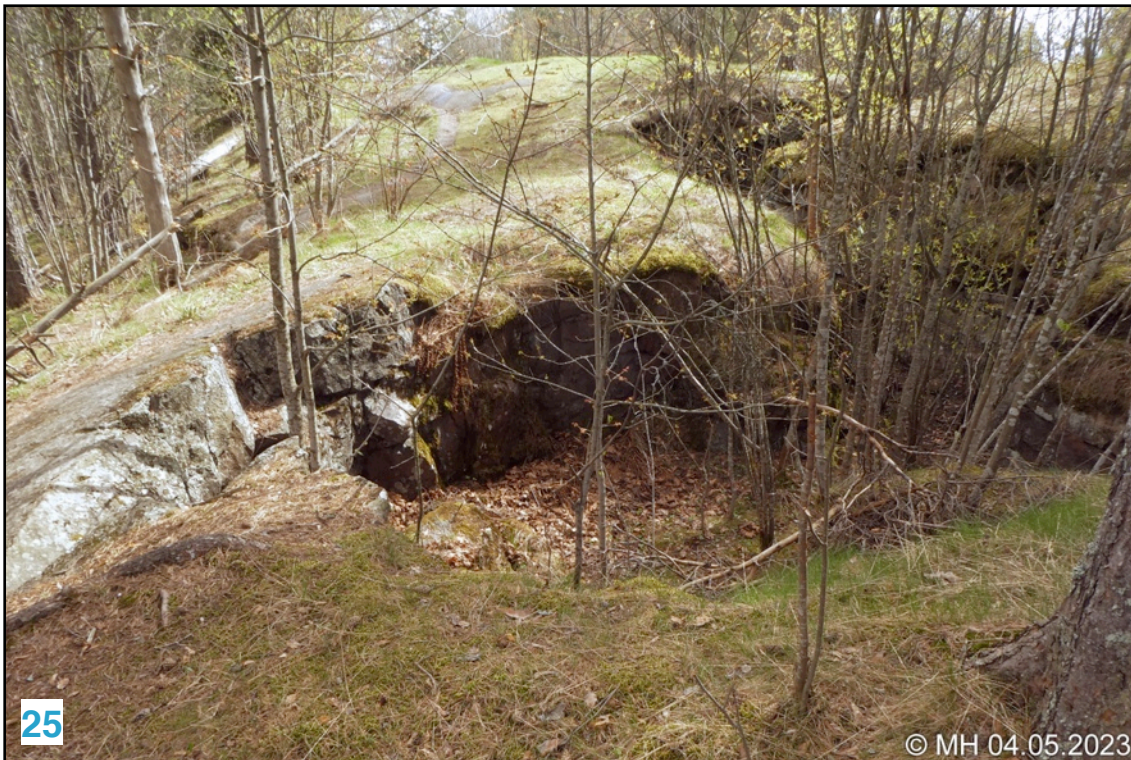
↙ Pohjoiseen suuntaavassa käytävässä on ensin rakentamaton kuoppa **S9**. Sopisi sekä tuliasemaksi kuin myös suojahuoneeksi.

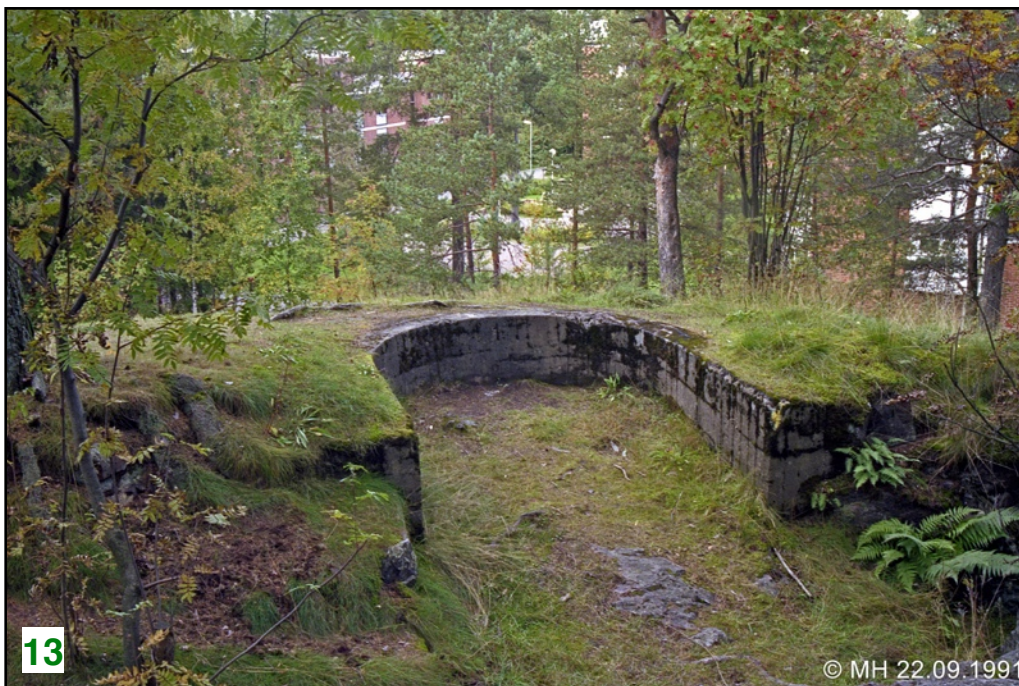
13

↑→  
Pohjoisreunan matala  
asema T7.
