# Vallitukset

## LEPPÄVAARA VALLIKALLIO TUKIKOHTA XXVIII:5-8

Tukikohta XXVIII:5-8 (Vallikallio)

Muistiinpanoja toukokuussa 2023

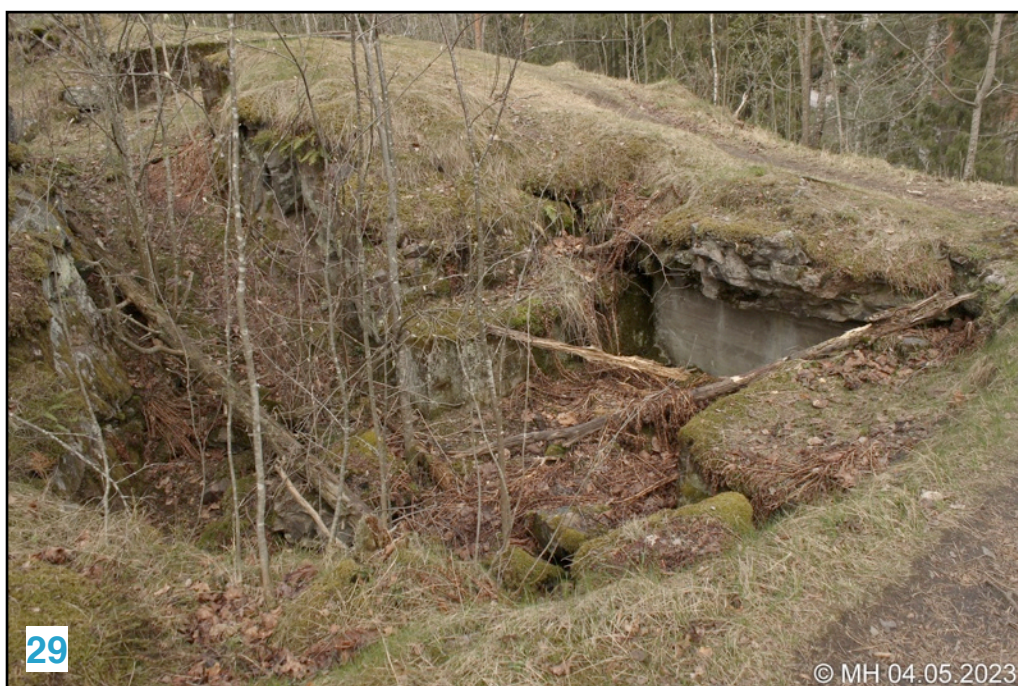
29

←  
Pohjoisen käytävän  
päättänä oleva räjäy-  
tetty suojahuone S10.

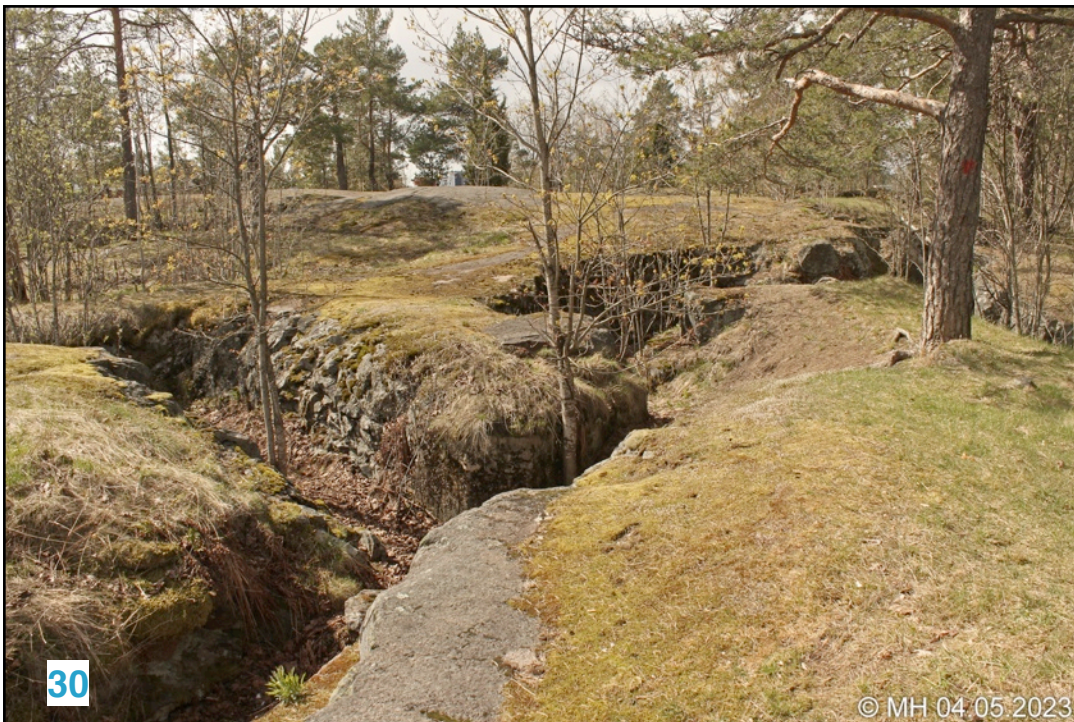
30

←  
Mäen lakialuetta ja pohjoisreunan taistelulinjaa nähtynä idästä länteen. Vasemmalta siihen yhtyy kaakon suunnan yhdyskäytävä.

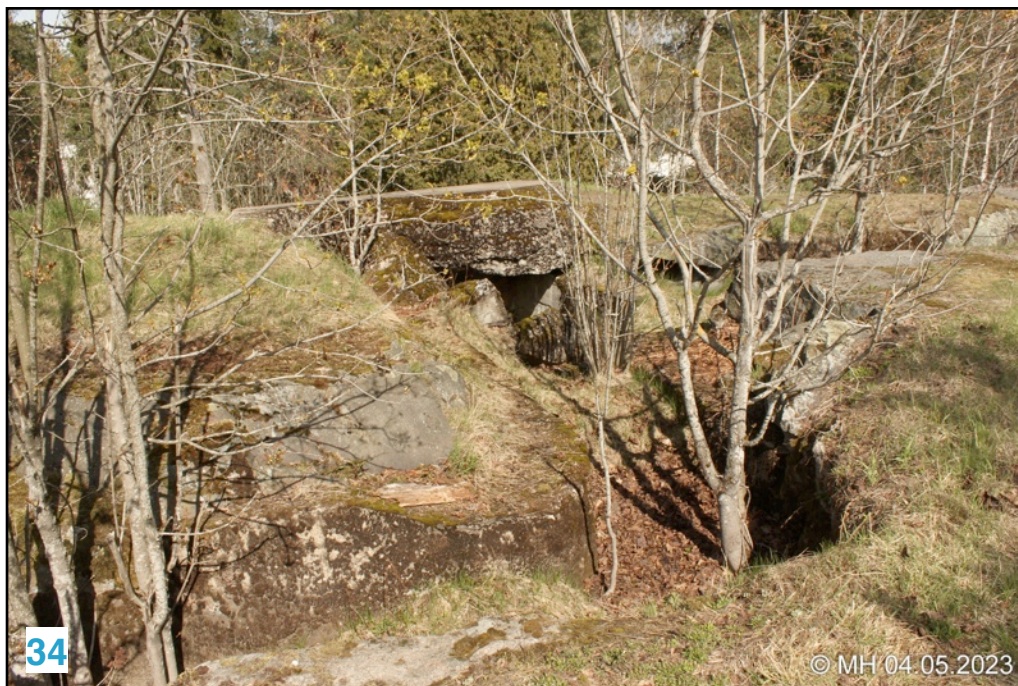
34

←  
Mäen pohjoisreunan  
suojahuone S12. Katto  
ei ole räjäytettäessä  
täysin romahtanut.

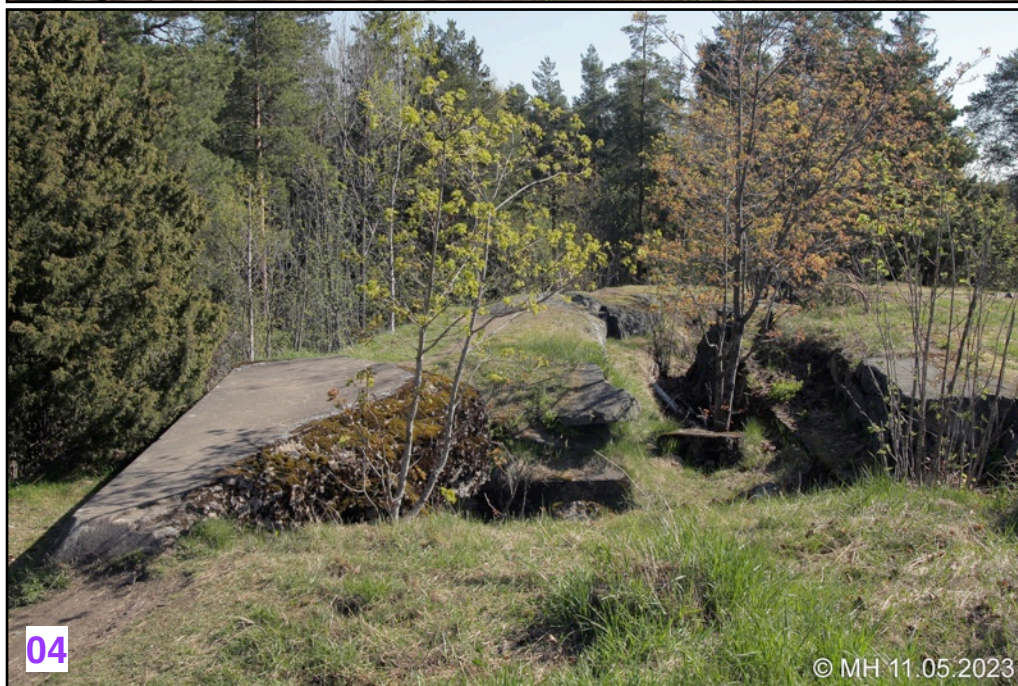
04

←  
Suojahuone S12.

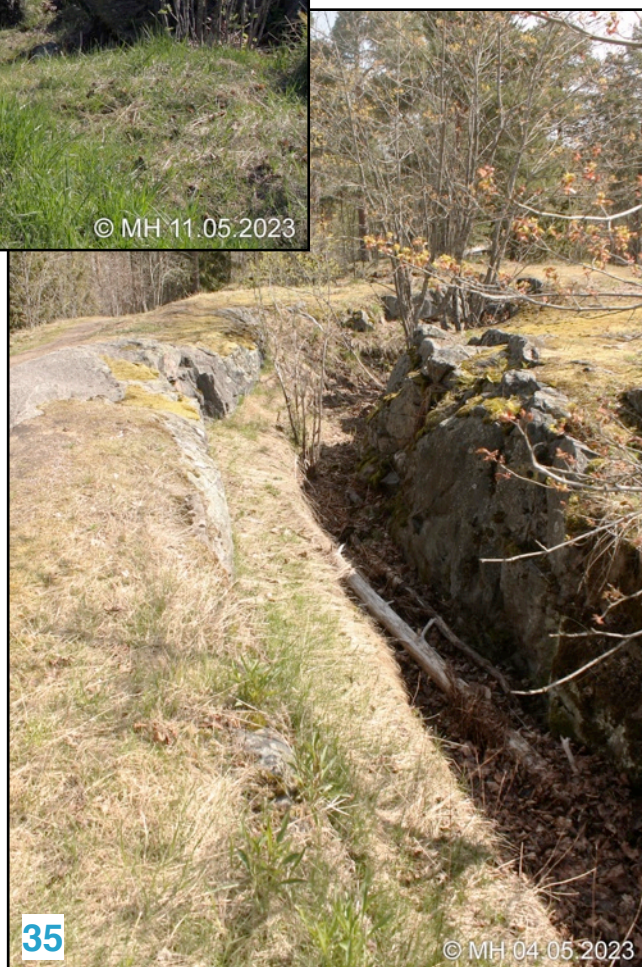
35

→  
Pohjoisreunan ampumaha-  
hautaa suojalta S12 itään.

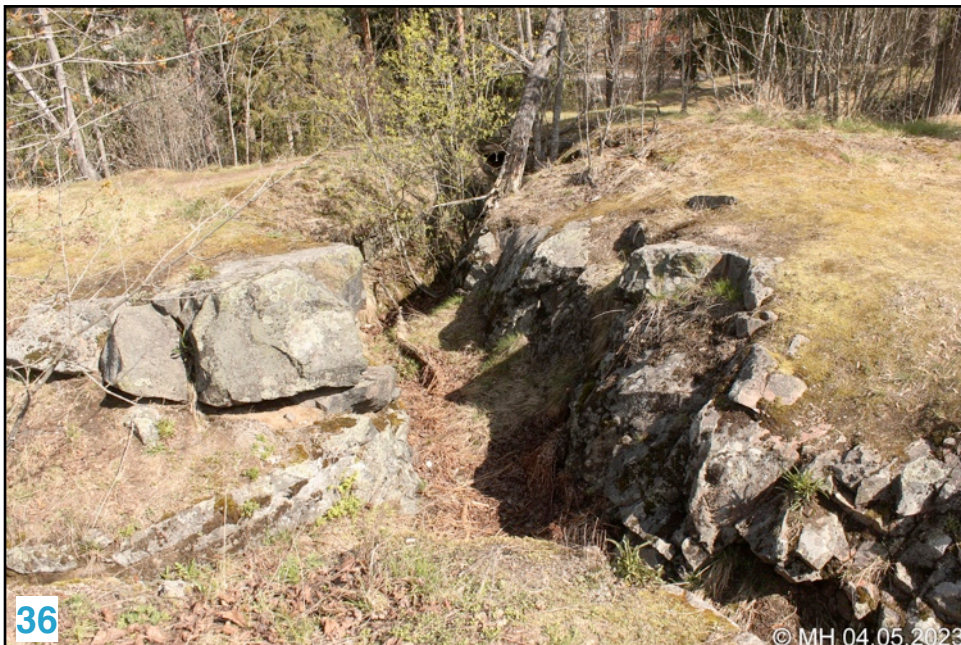
←  
Pohjoisreunan taisteluvastustusten viimeinen haarautuma. Tästä lähtee ampumahauta joka kiertää mäen itäpäätä pohjoispuolitse.

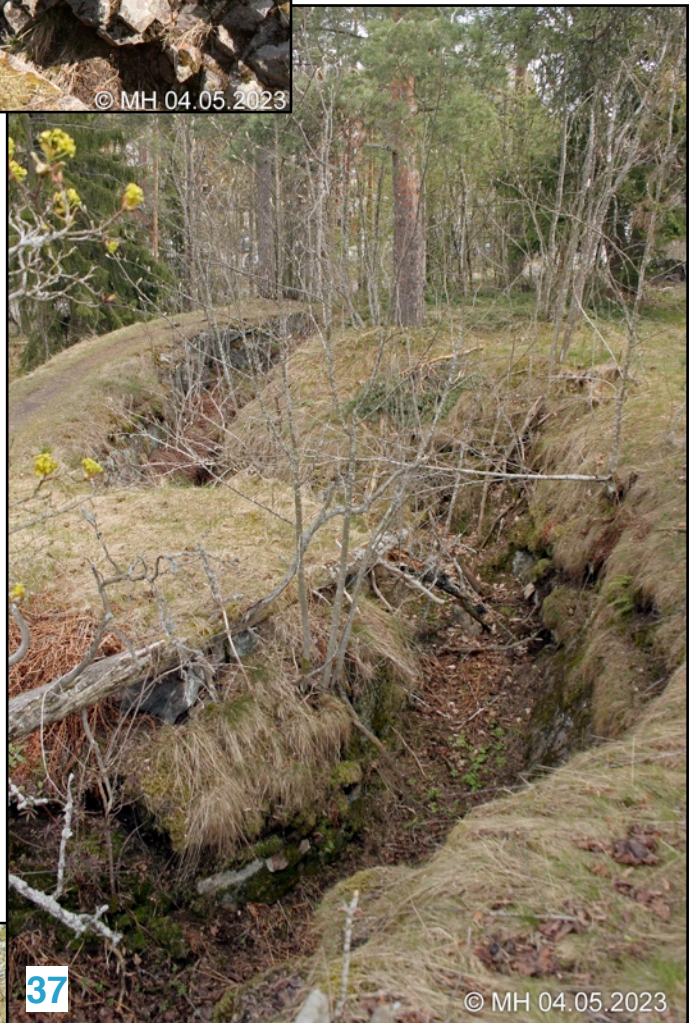
→  
Itäpäätä pohjoisreunaa kiertävä ampumahauta.  
↓

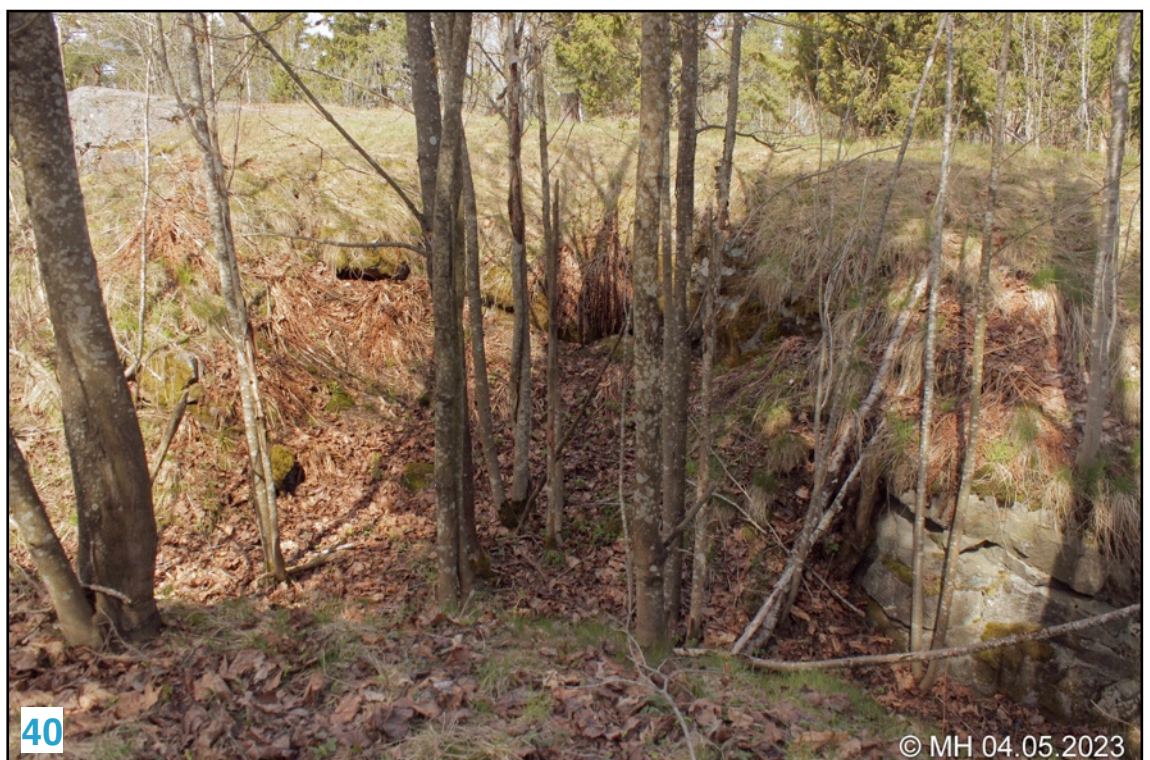
40

Itäkärkeen johtavan yhdyskäytävän varrella oleva suojuhuoneen **S13** rakentamaton kuoppa. ↓

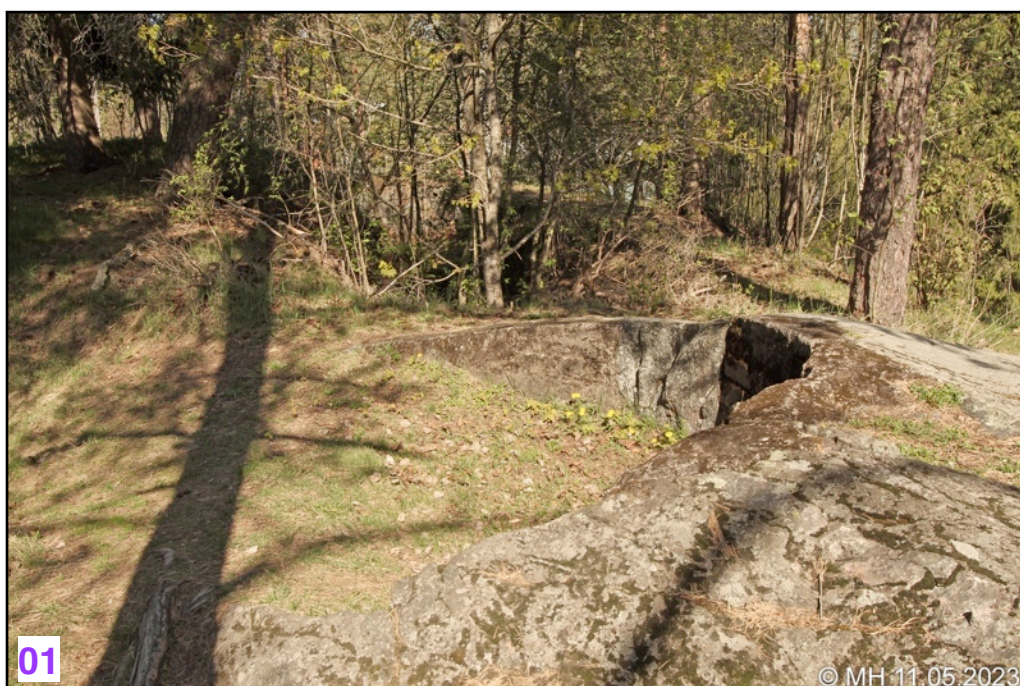
01

Itäkärjen asema **T8**.

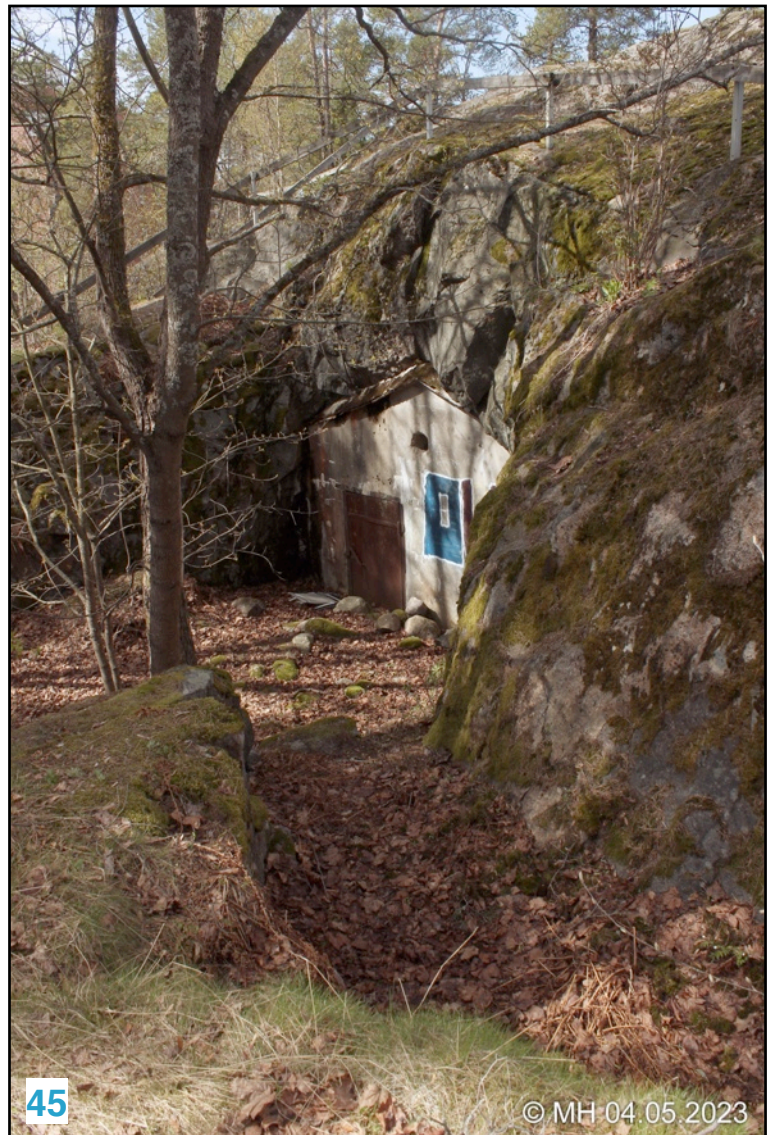
Itäisen luolan L1 edustaa ja sinne idän puolelta saapuva käytävä? →

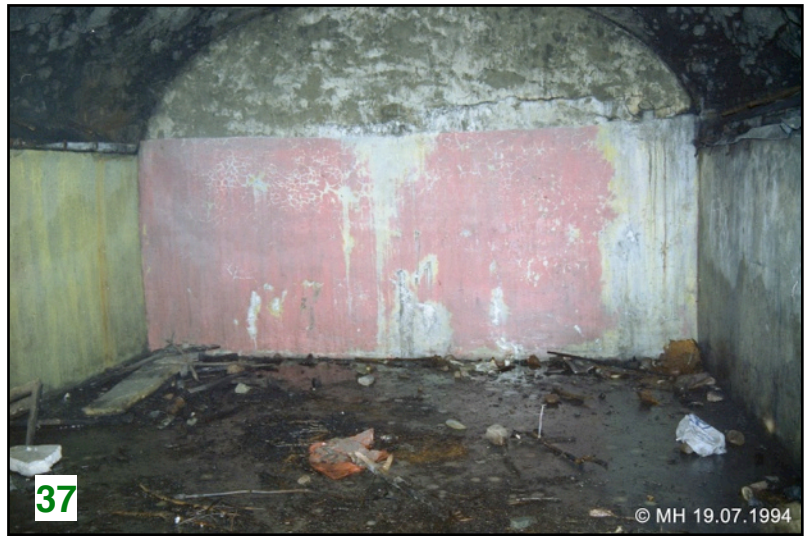
↓ Luolan L1 perähuone.

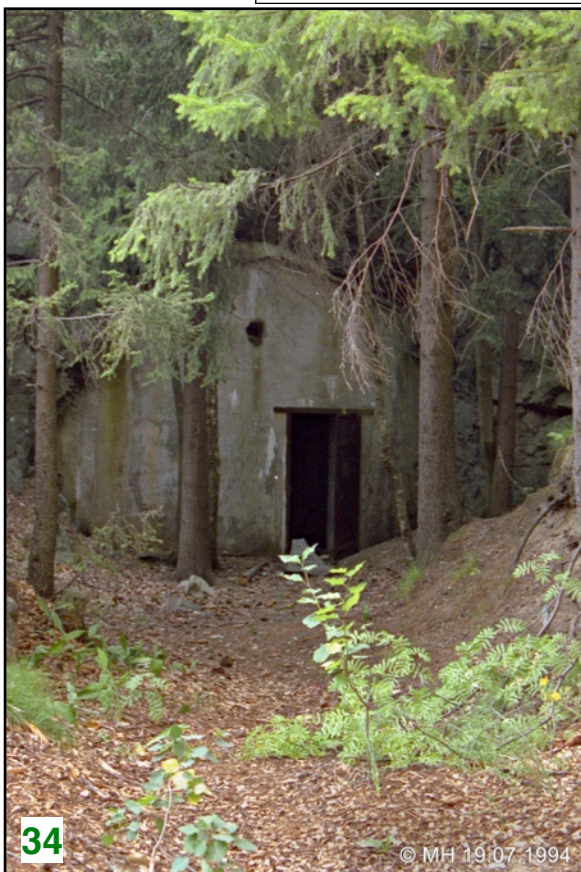
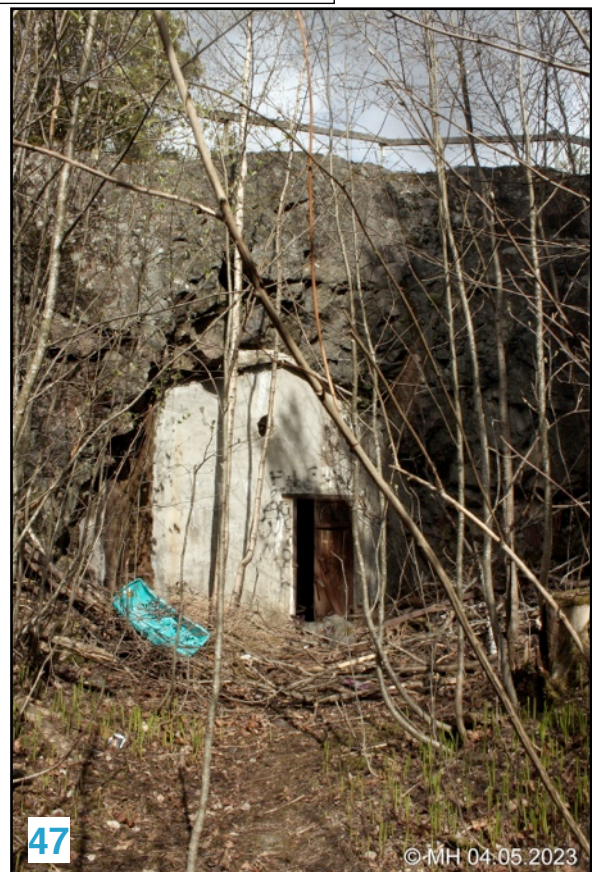
↓ Luolan L2 sisäänkäynti vuosina 1994 ja 2023. ↓

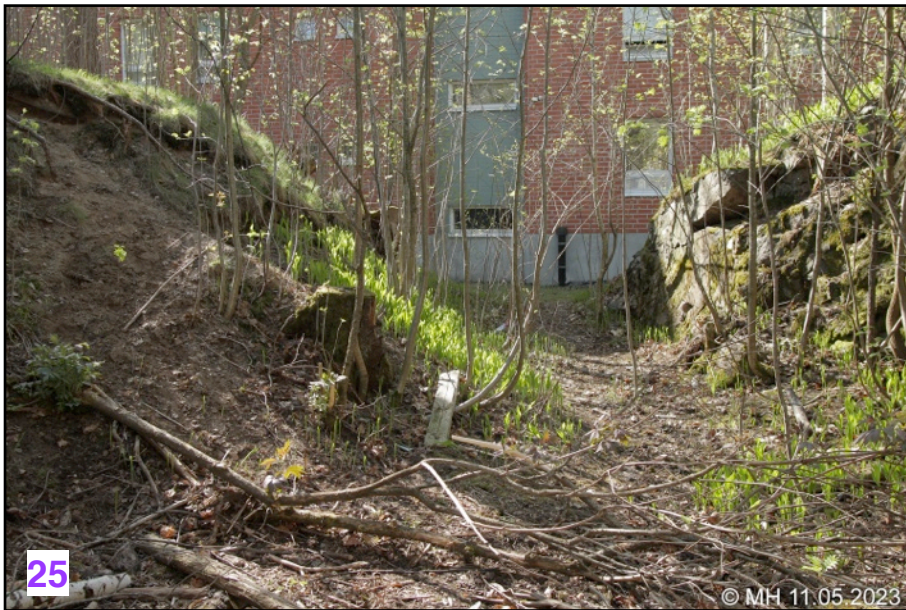
25

←  
Luolan L2 edustaa nähtynä  
luolan ovelta. Kovin lähelle on  
rakentuneet Porarinkadun ra-  
kennukset.

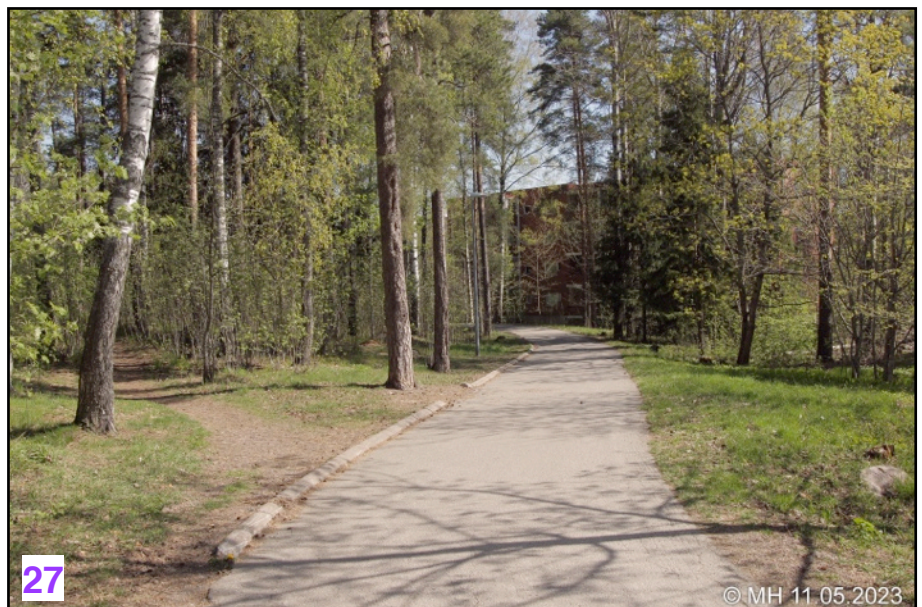
27

→  
Nykyinen Vallikallionpolku.  
Vanhempien ilmakuvien  
mukaan tästä on kulkenut  
luolien L1 ja L2 tieyhteys.

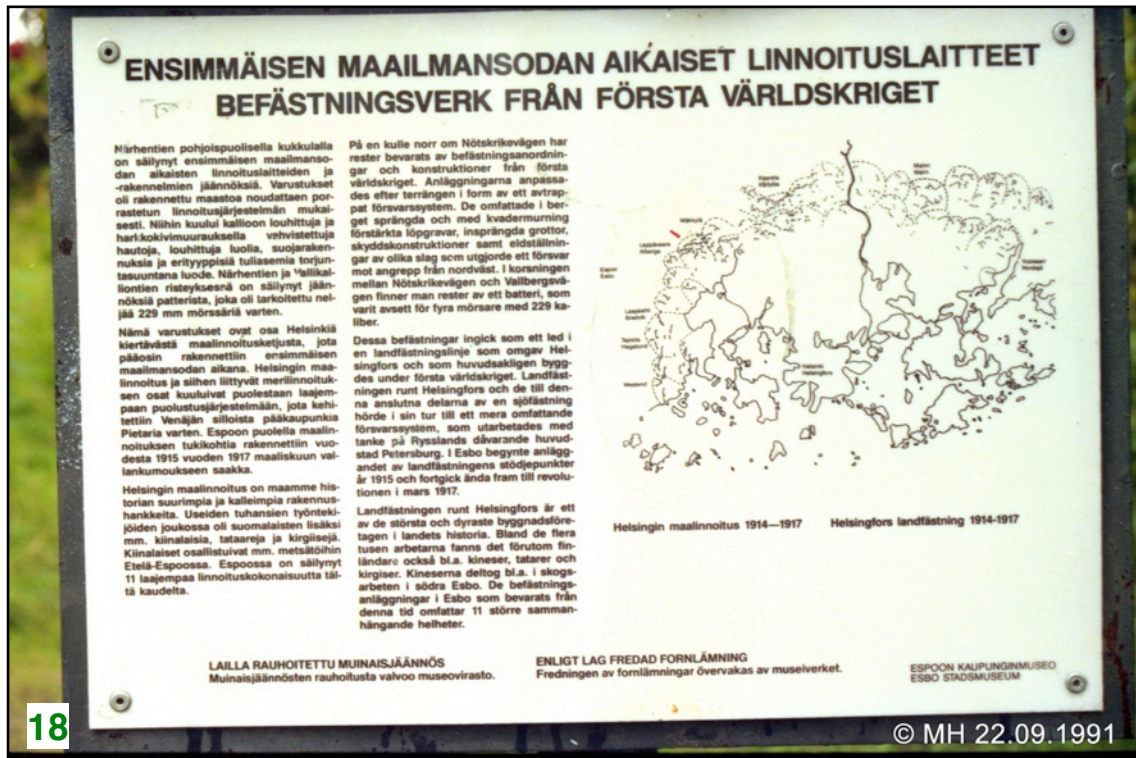
↑ Vallityöläisenpolun vierellä vuonna 1991 ollut opaskyltti.
