Vallitukset

22.05.2023

LEPPÄVAARA LATURINKALLIO (Laturinkallio) TUKIKOHTA XXVIII:9

22.05.2023
Mikko Hakala

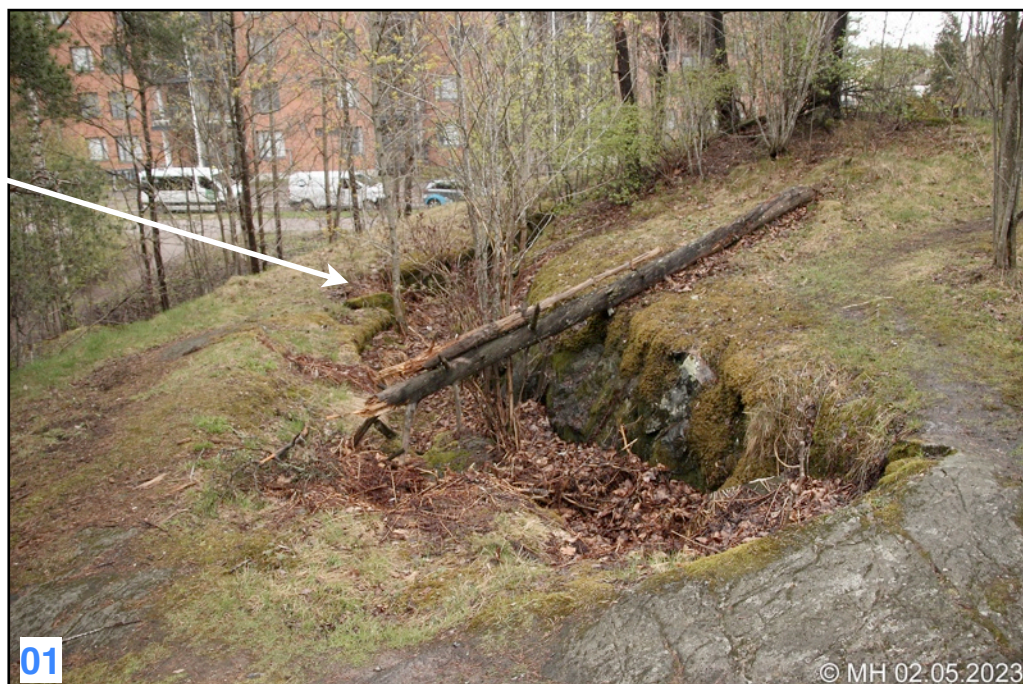
Ampumahaudan etureunassa on kolo. Onko siinä ollut joku rakenne tai tarkoitus tehdä jotain.

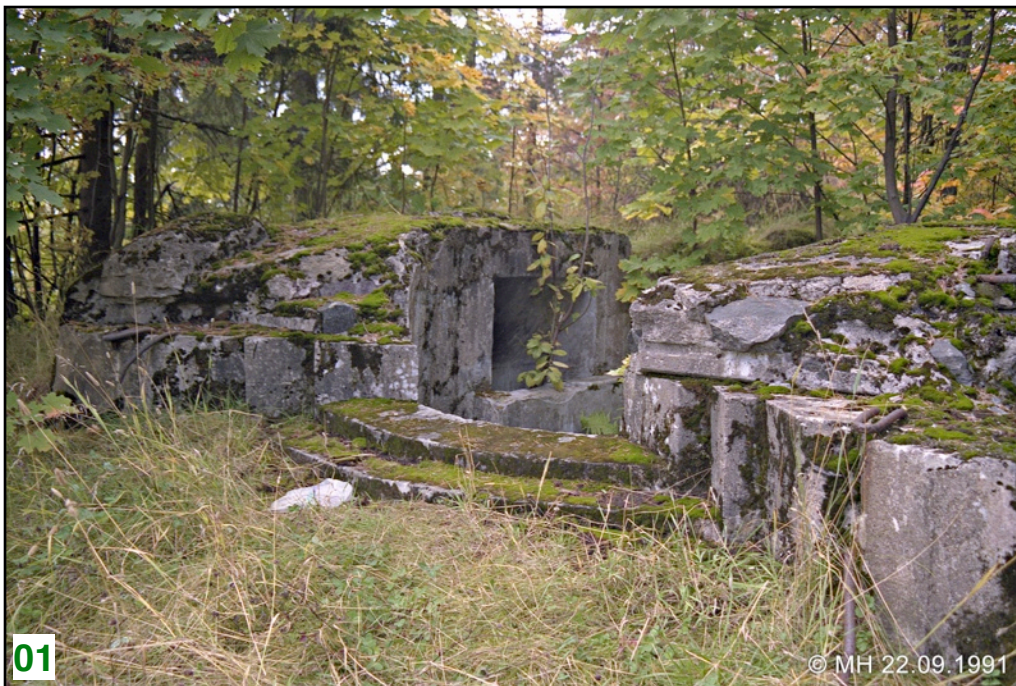
← T1

Itäpäädyn A-tyyppin tulipesäke. Tyylikkääst piilet ampuma-aukossa.

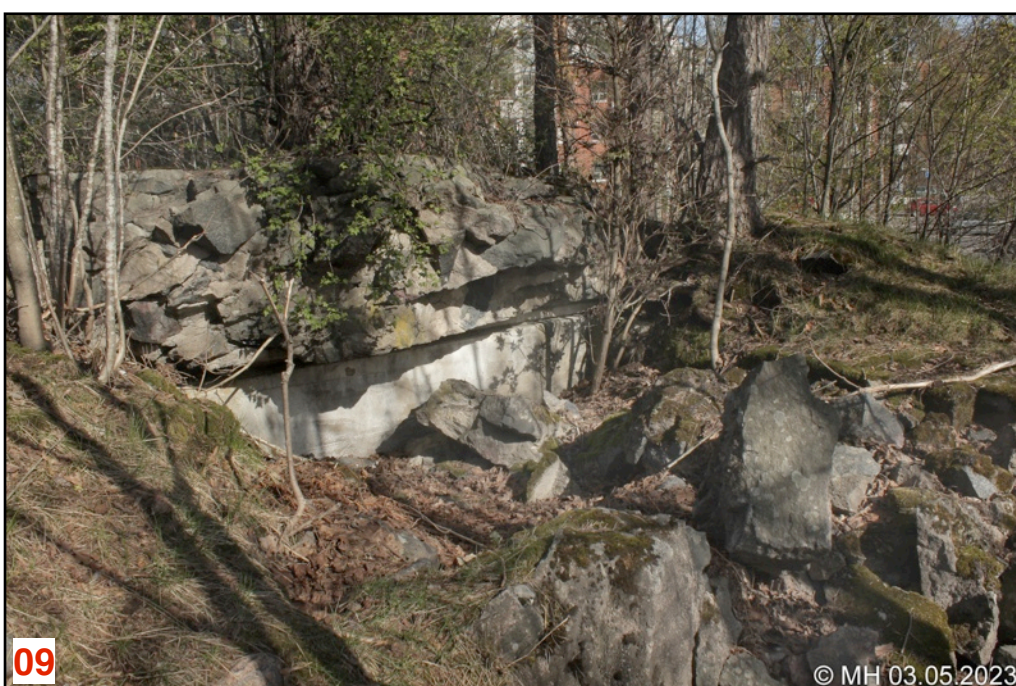
Tulipesäkkeen takana on jäänteet sitä varten tarkoitetusta suojarahouksesta S1.

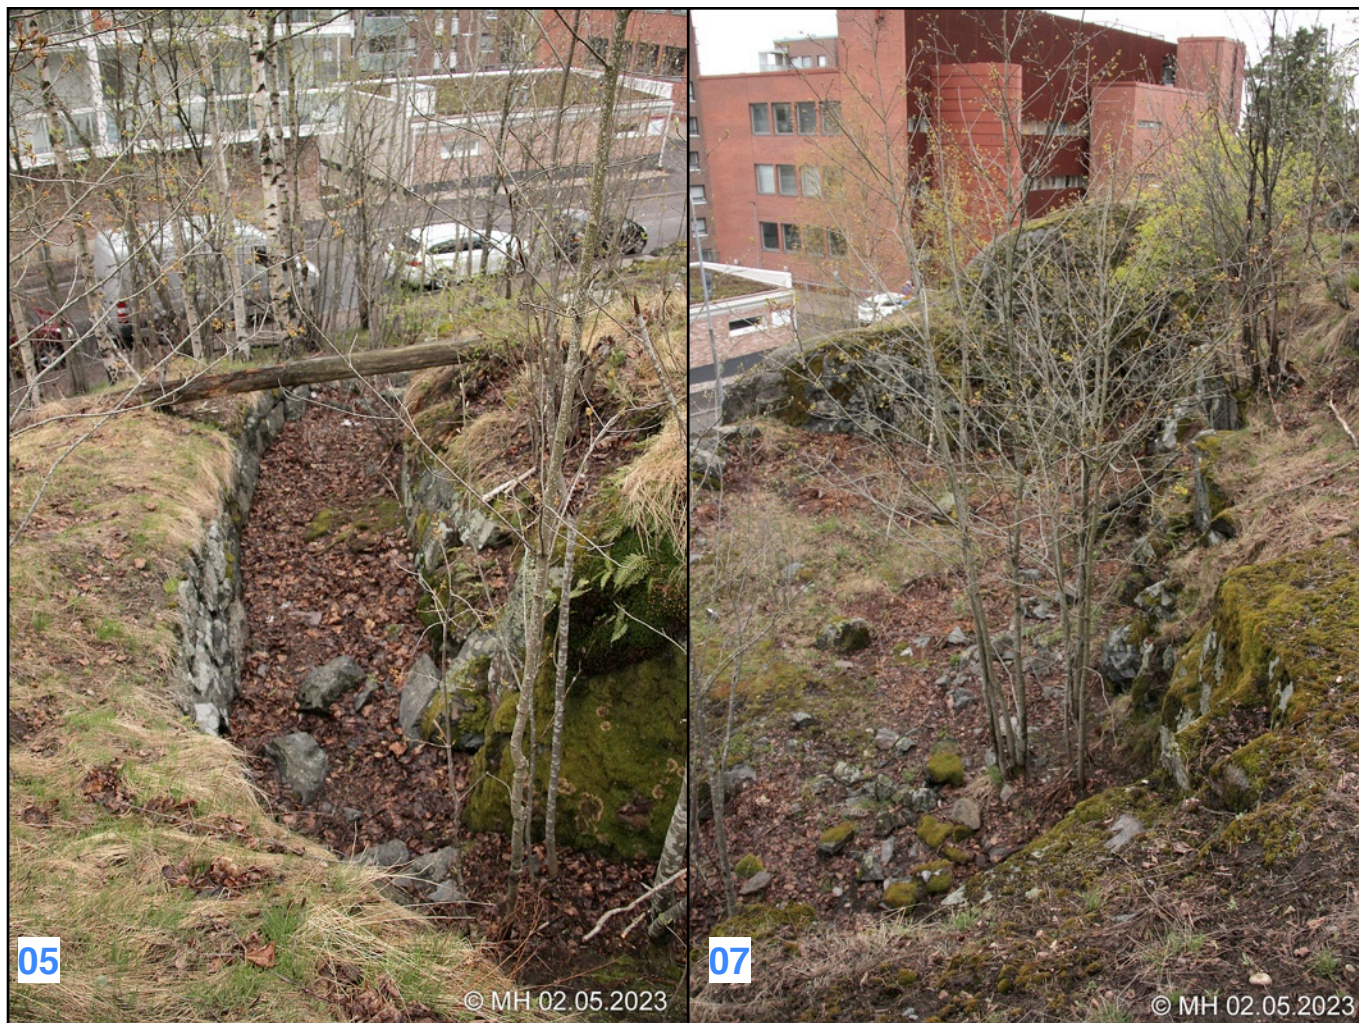
Suojan **S1** ja tuliaseman **T1** eteläpuolella käytävä haarautuu. Toinen käytävänhaara alkaa kaartuen laskeutua alemmas. Osittain louhittu ja osin harkkokivillä tuettu käytävä johtaa suuren rakentamattoman suojahuoneen kuopalle **S2**. Suojan paikalla ei näy betoni- osia, vain louhittu kuoppa. Kuopan koko on leveydeltään yli 10m ja syvyyttä noin 7m.

↓ Suojalle **S2** laskeutuva harkkomuurattu käytävä ja itse suojan louhittu kuoppa. ↓

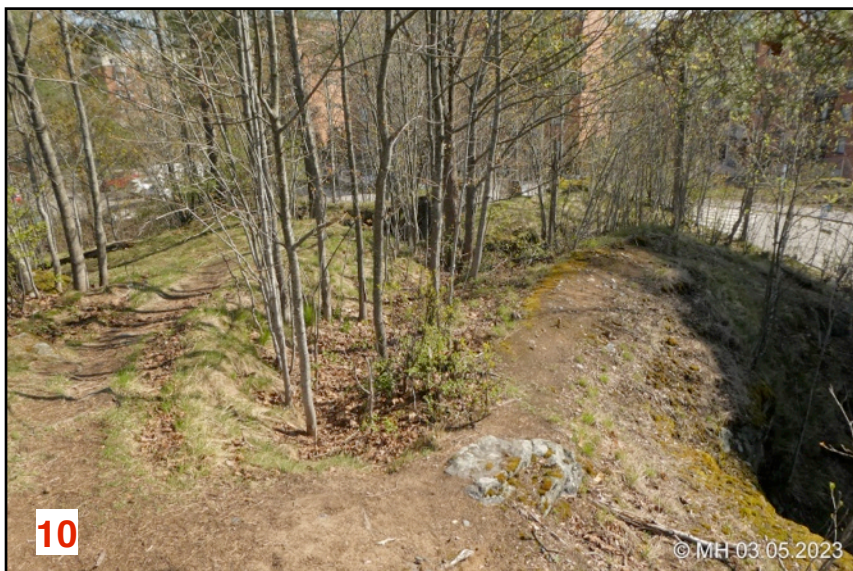
Mäen itäpäätä. Keskellä kuvaa itäpäättyyn johtava täyttynyt käytävä. Oikeassa reunassa varjoisa suojan S2 kuoppa, jonka yläpuolitse tuo käytävä on kulkenut.

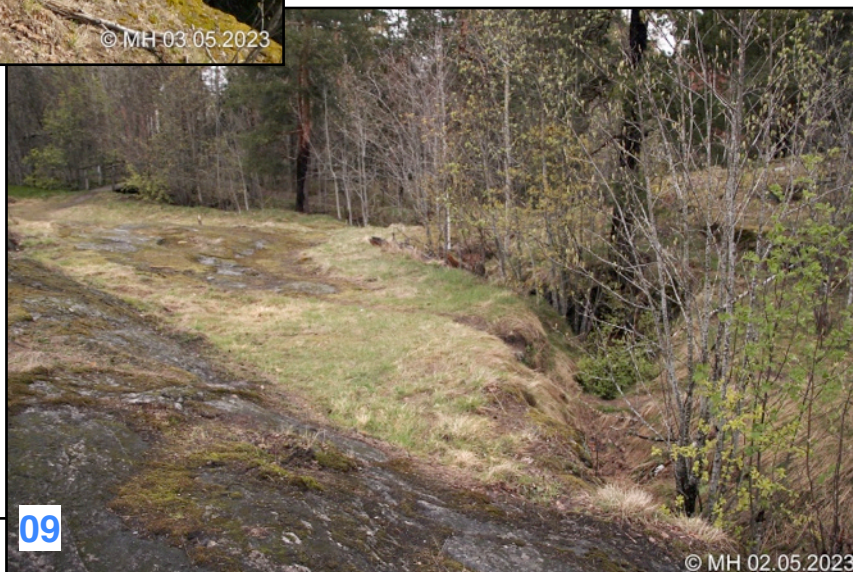
09

↑ Itäpäädyn takana kulkeva yhdyskäytävä.

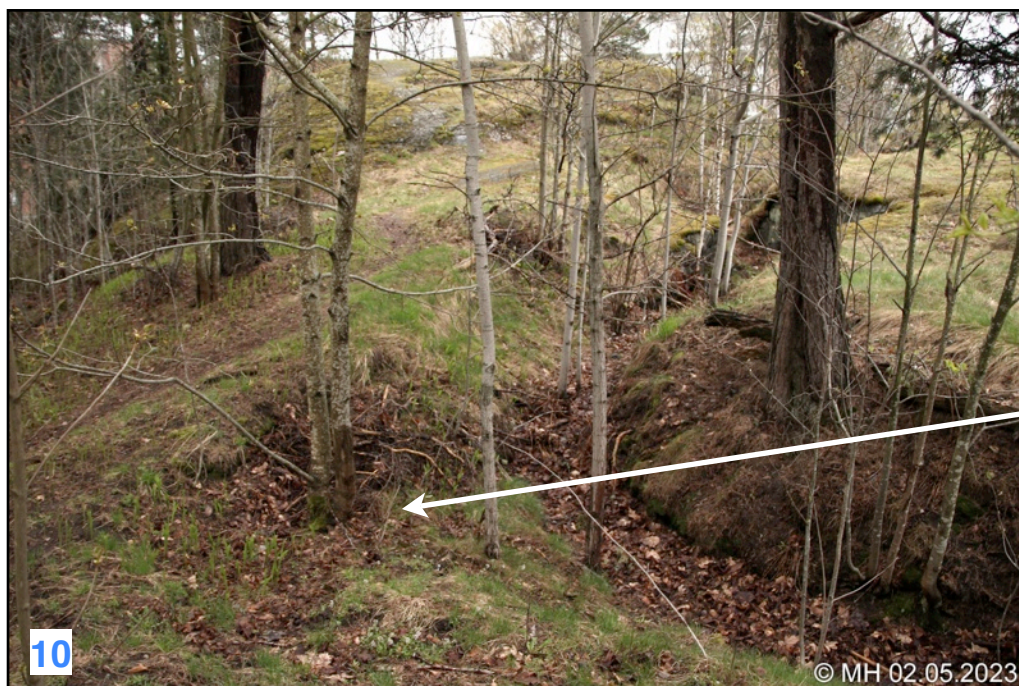
Kohta jossa yhdyskäytävä saapuu mäelle nousevan tien laidaan. Tuossa on käytävän kyljessä selkeä painanne. Tulasema vai käytävänhaara.

Kohdassa jossa käytävä saapuu ulkoilutien viereen, on käytävän laidassa painauma. Onko siihen ollut tarkoitus tehdä joku asema vai jopa käytävän haarauma. Tästä kohdasta on matkaa noin 60m siihen kohtaan, jossa ilmakuvasa vuodelta 1950 näkyy selvä käytävä. Se johti Porarinkatu 6 parkkipaikan kohdilla koilliseen kohti kohteen XXVIII:6 luolia. Mikä on tuon ilmakuvasa näkyvän käytävän tarkoitus ja miksi se päättyisi metsään niin lähelle mäen käytäväverkostoa? Tuolla 60m välillä on 1943 ja 1950 ilmakuviensa mukaan mäelle nousevan tien lisäksi 2 tonteille johtavaa tieuraa. Paikalla oleva käytävä on siis hyvin voinut peittyä.

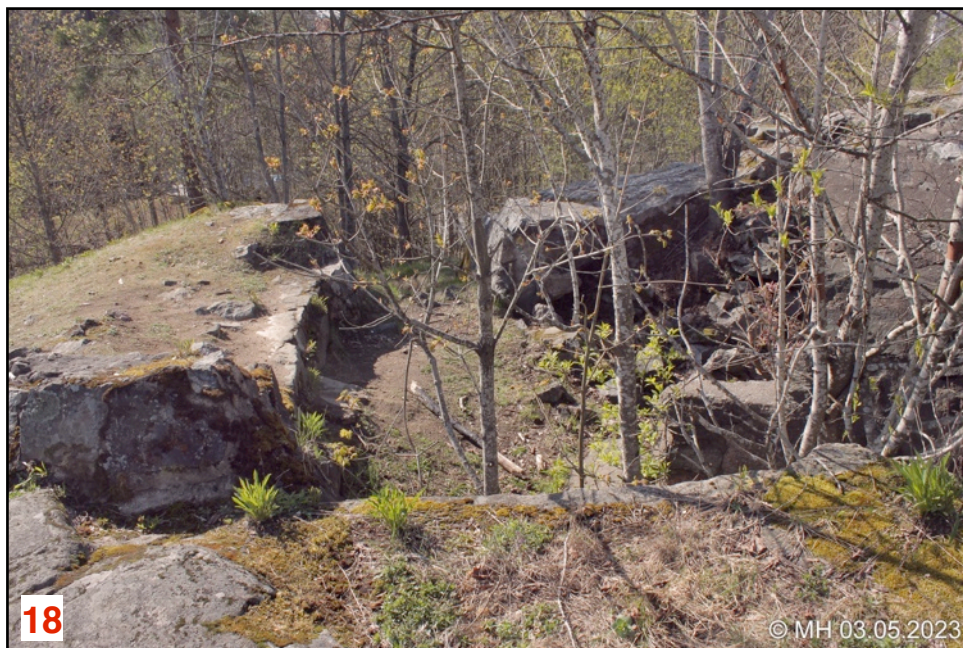
Mäen laella olevan suojahuoneen S4 kuoppa. Kuopan malli on hieman epäselvä. Onko siinä ollut muuta kuin suoja ja sen ohittava käytävä?

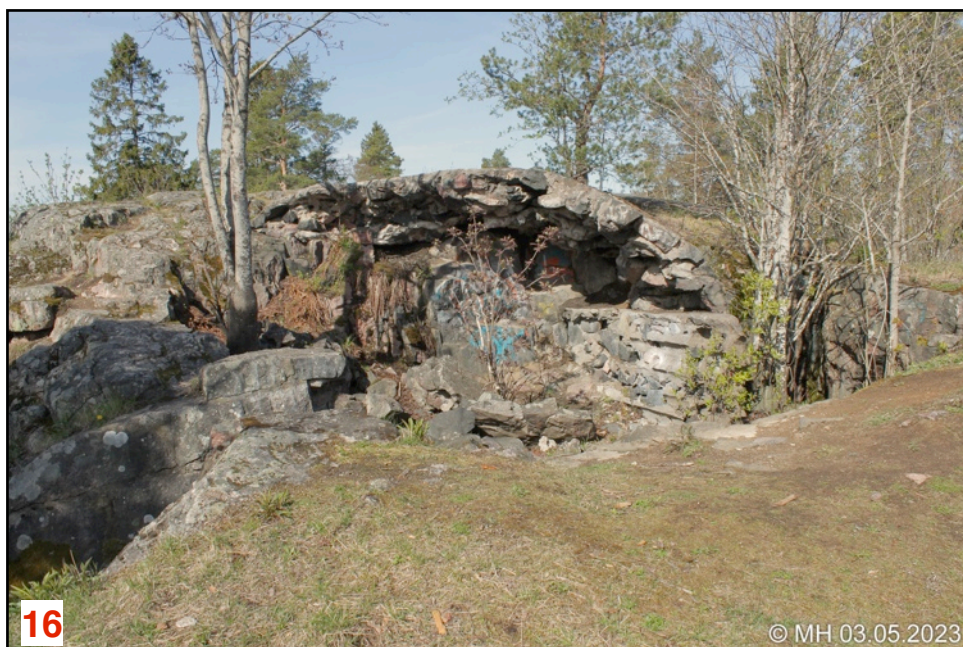
Suojahuone S4. Betoninen katto on ollut poikkeuksellisesti kupolimainen. Suojan seinähirsien jäljet on näkyvissä.

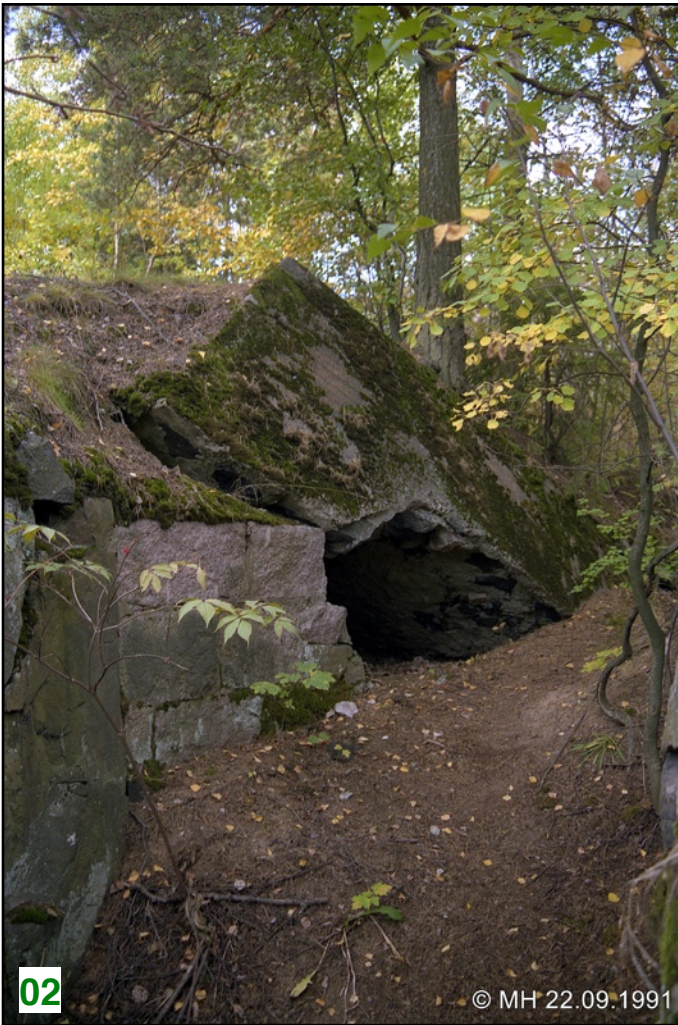
Mäen etelärinnettä jyrkästi laskeutuva käytävä on täyttynyt kiven lohkareista varsinkin alaosaltaan. Alhaalla on kuitenkin selvästi havaittavissa käytävän yläreunaa. Täällä mäen välitasanteella on ollut suuri suojahuone **S3**, jonka katto on räjäytetty. Suojan katon alle voi kurkistaa parista paikasta. Suojalle on tullut syvä yhdyskäytävä alhaalta etelän suunnasta. Käytävä alkaa Laturinkujan päädyn kääntöpaikan tuntumasta.

← Suojan **S3** räjäytettyä kattoa. ↓

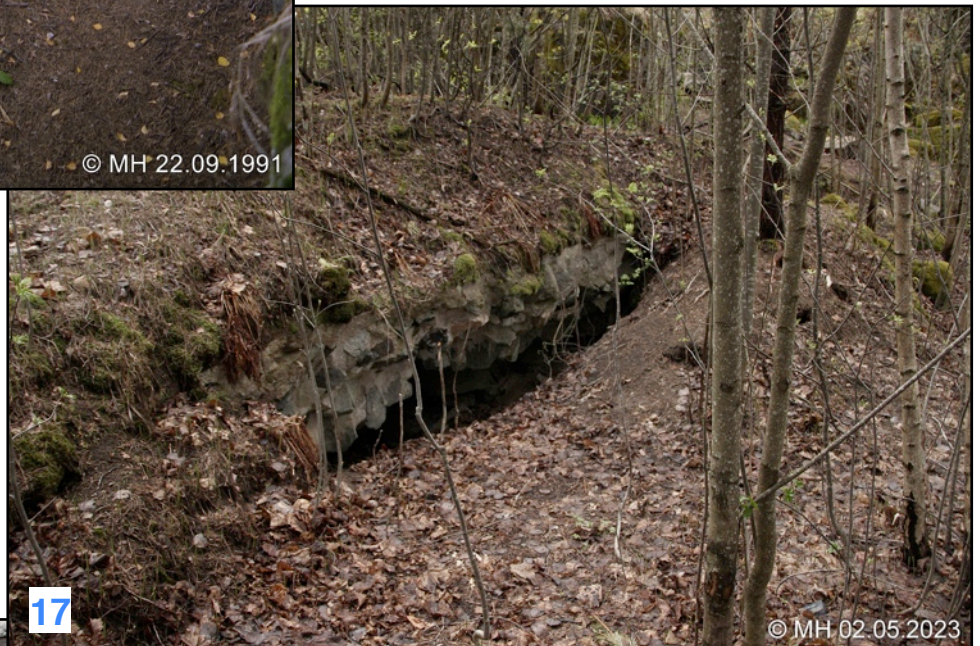
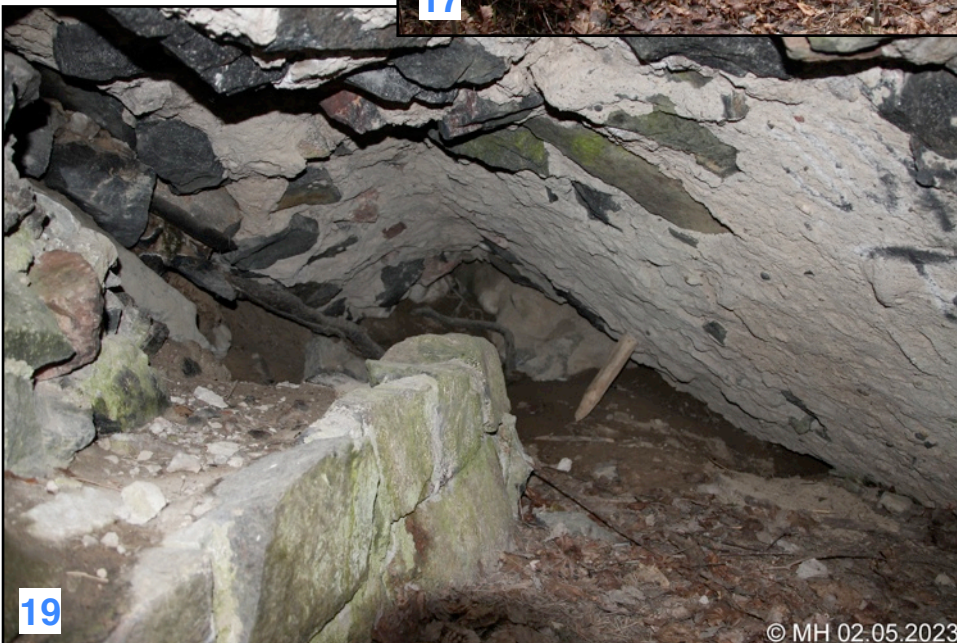
← Kurkistus katon alle.

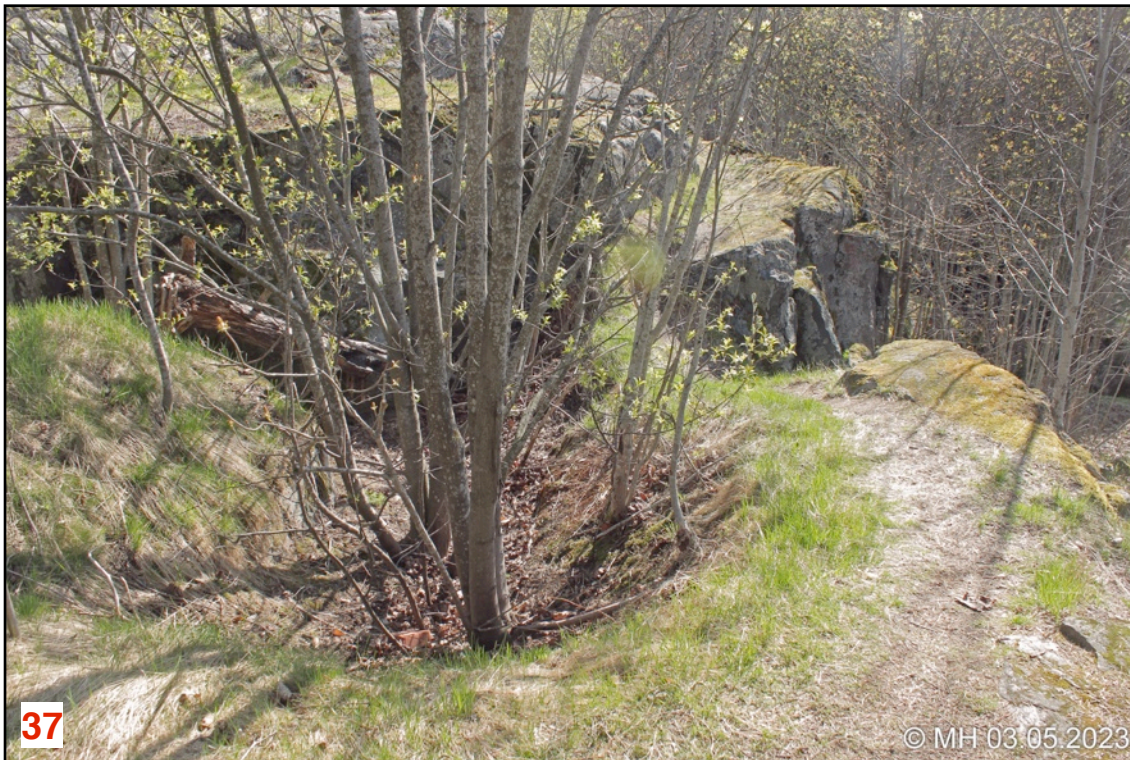
←
Mäen lakialuetta kiertävän käytävän päate. Onko tässä ollut tuliasema?

Ampumahauta kääntyy huipun länsipuolitse etelään ja päättyy lopuksi jyrkän etelärinteeseen päälle. Käytävän päate on lähes täyttynyt ja siinä kasvaa tukevaa pensaikkoa. Päate muistuttaa vain pientä ampumahaudan pätkää. Betoniosia ei näy mikä viittaa tuliaseman tai tähystysaseman puuttumiseen. Paikalta on toki mahtavat näkymät, joten alempana rinteellä olevien varustusten valvontaa on ollut helppo suorittaa täältä.

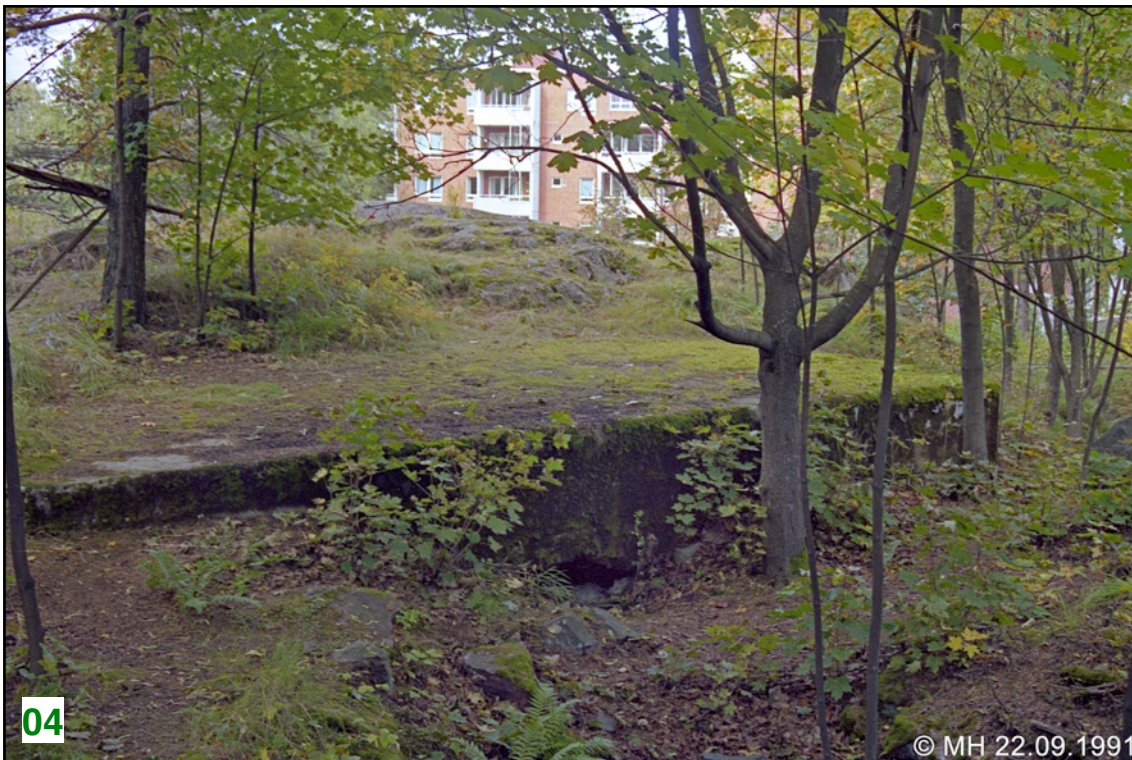
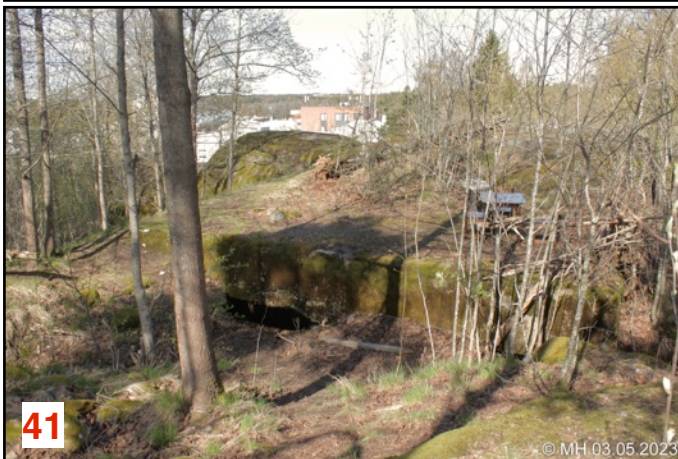
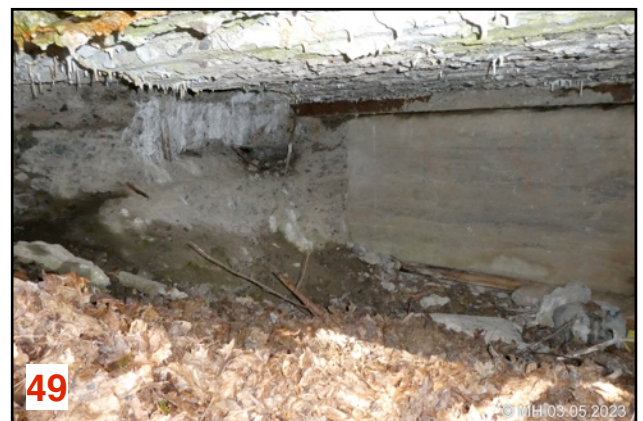
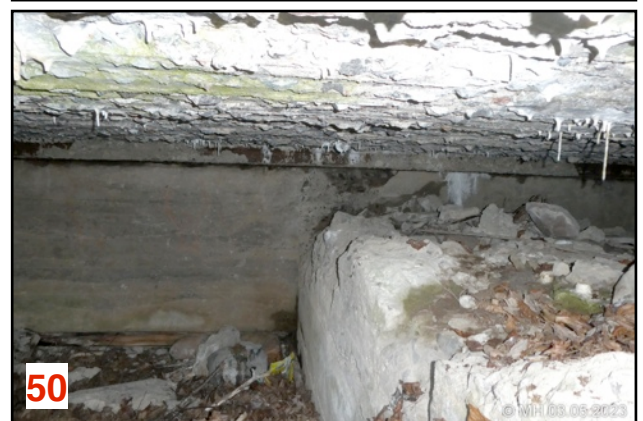
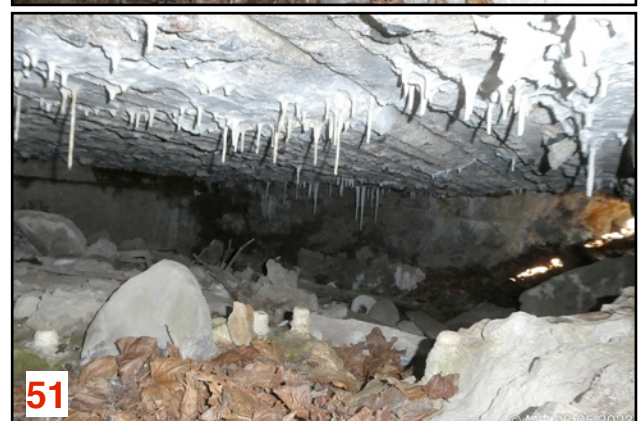
Suojahuone S7. Suoja on maastoutunut hyvin kallioiden väliseen painanteeseen. Suojan tasaisella katolla on hyvä paikka puutarhakalusteille.

Laskeuduttaessa kallion korkeimmalta huipulta luoteeseen, tullaan suurelle suojahuoneelle S7. Tuon suojan katto on ehjä. Katolla on kokoa noin 10m x 5m. Suojan sisäänkäynnin edustan käytävää on täytetty mutta sisään näkee katon rajassa olevasta aukosta. Suoja on kaksihuoneinen ja siinä on vankat lautamuottiin valetut betoniseinät. Katosta on poistettu teräskiskot. Suojaa on täytetty niin, että vasemman puoleiseen huoneeseen mahtuisi juuri ja juuri ryömimään. Oikean puoleiseen pitäisikin jo luikerrella vatsallaan.

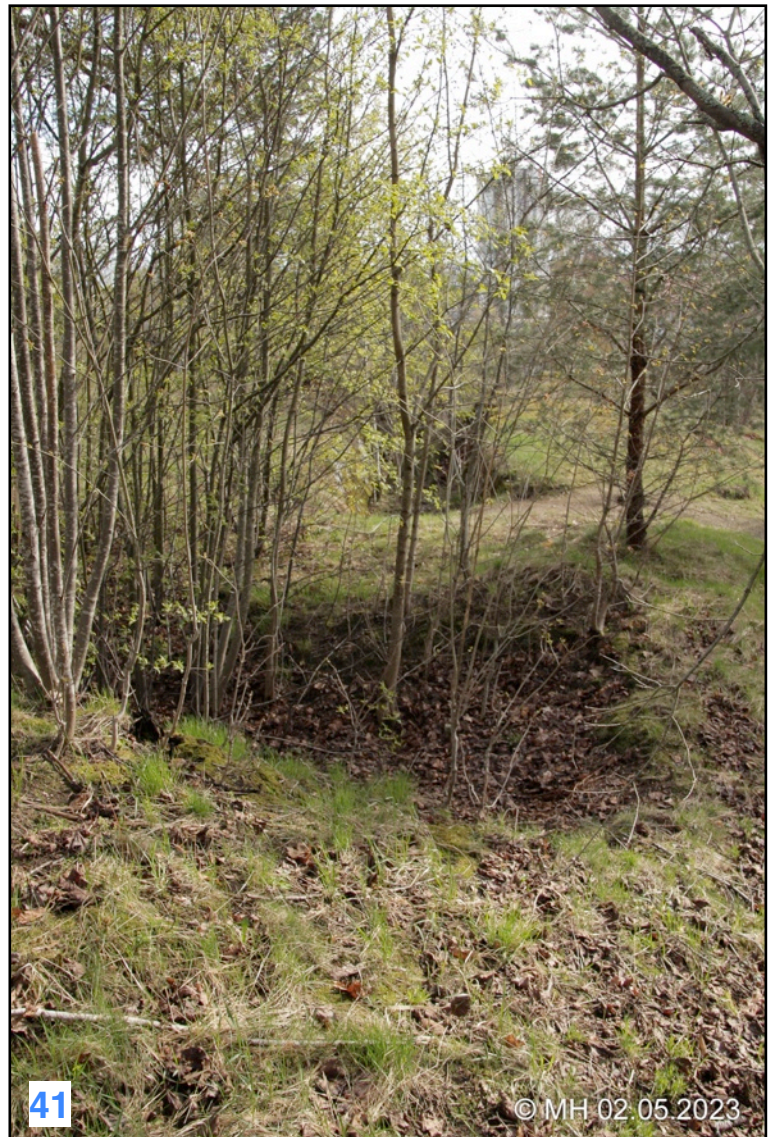
Välitasanteen käytävän länsipäästä lähtee käytävähaara lounaaseen. Siinä on heti tuliaseman tai suojahuoneen (S6) paikkaa muistuttava painanne länsi-/luoteissuuntaan. Painanne on rakentamaton ja kasvillisuuden verhoama.

Käytävän kyljessä oleva painanne S6. Onko tähän ollut tarkoitus tehdä suojahuone vai tuliasema?

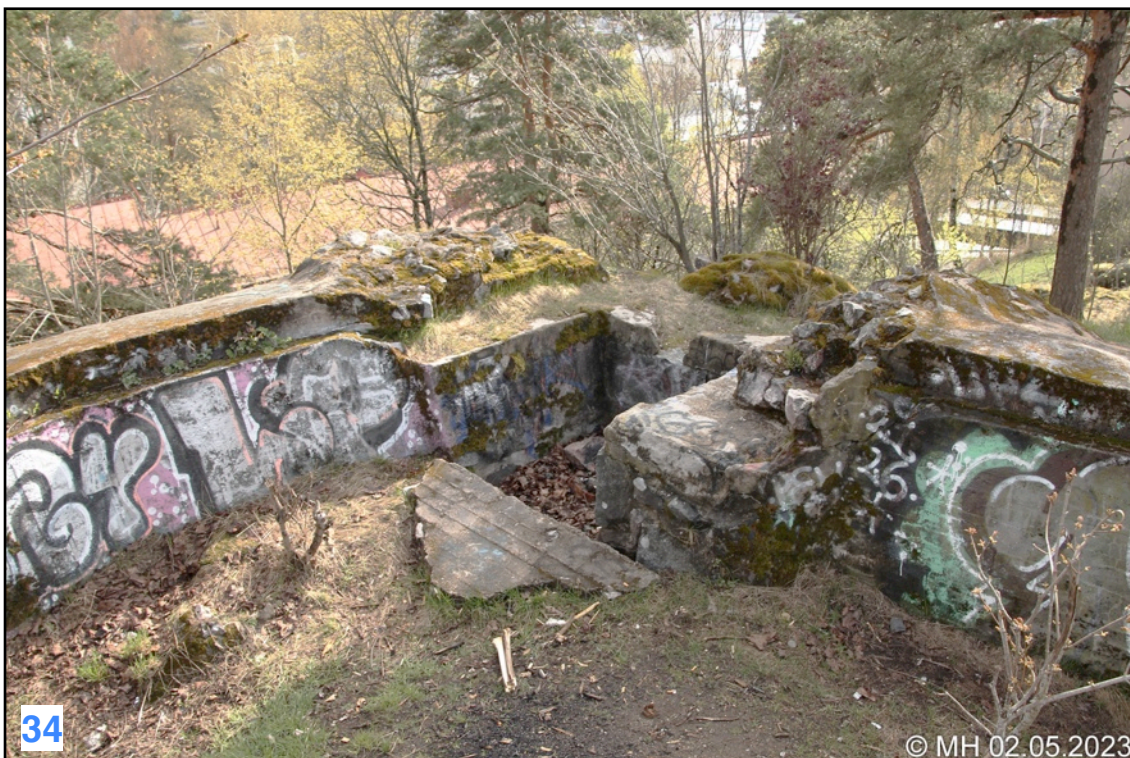
Käytävästä haarautuu etelärinteen jyrkänteen päälle taisteluväestölinja. Linjassa on betonivahvisteista hyväkuntoista ampumahautaa ja käytävän taitteessa katon osalta räjäytetty, takaa avoin B-tyyppin asema T2.

Lounaisten varustusten taitteessa oleva tuliasema tai tähtystysasema T2. ↓

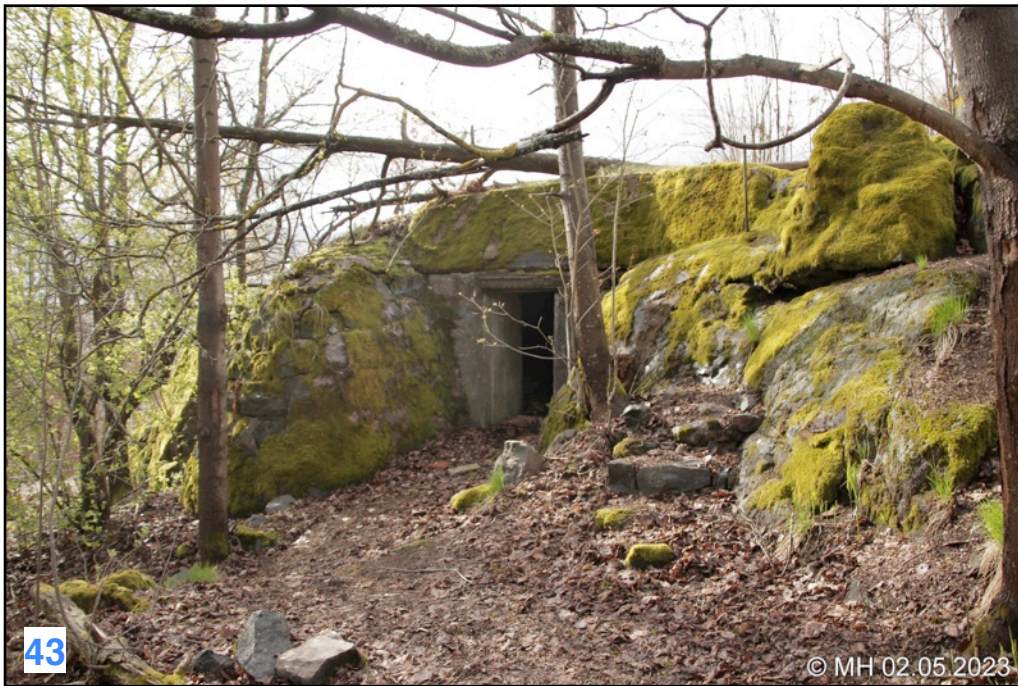
Suojahuone **S8**. Suojan betoninen etuseinä oviaukkoineen lienee myöhempää rakentamista. Vuoden 1920 valokuvassa etuseinä on puutavarasta.

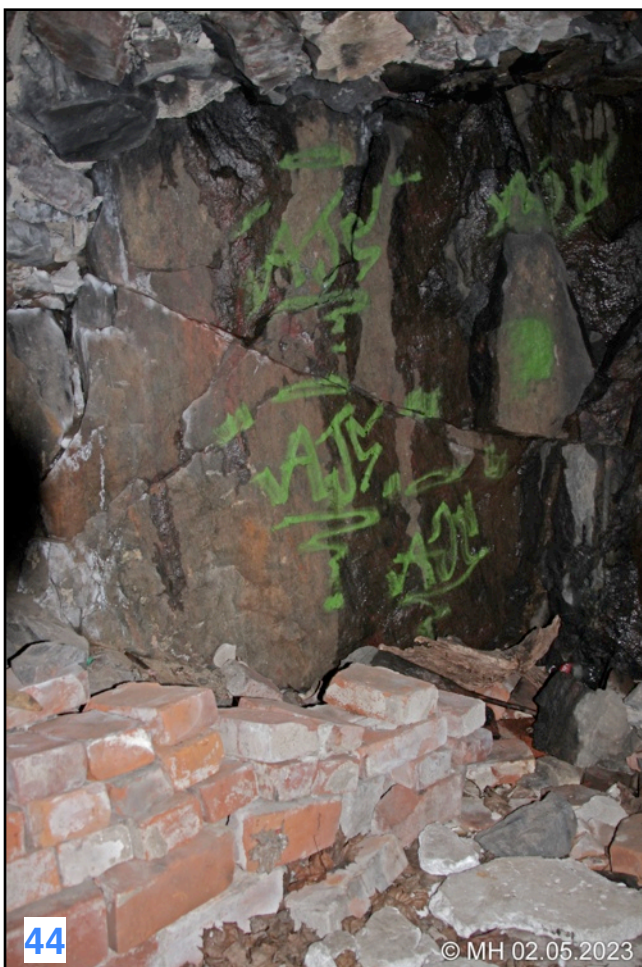
↓ **S8** sisätiloja. Tiilimuuraus on huvilan ajoilta.

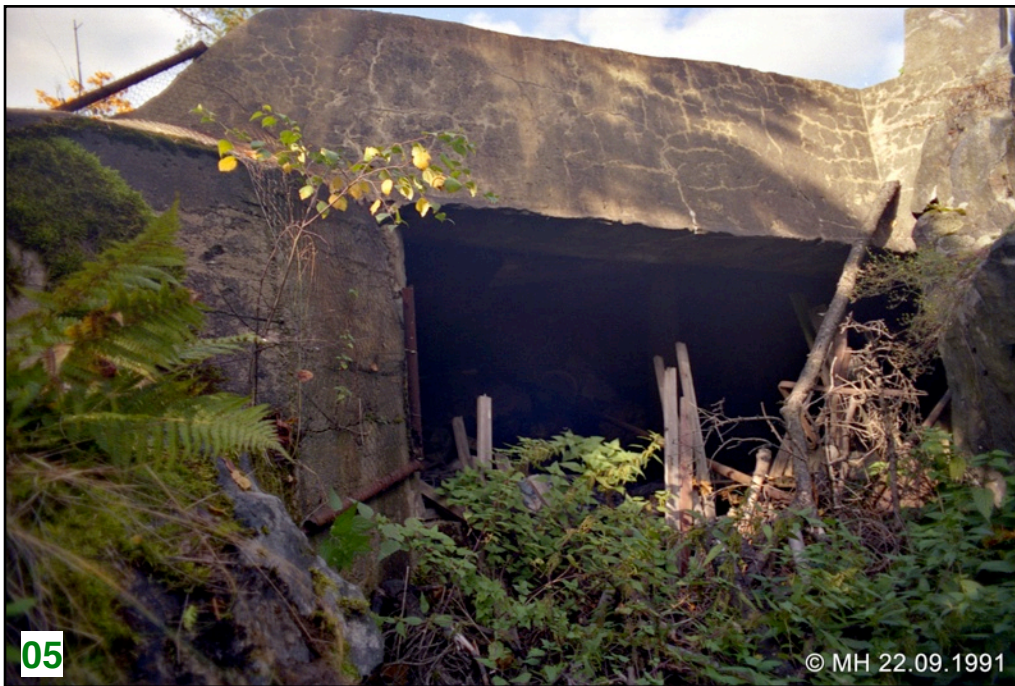
← Suojahuone S9. 1991 oli suojan oviaukossa vielä jäljellä siinä olleen verkkoseinän jäänteitä. Sittemmin oven kohta ja sisusta on rai-vattu.

Ensimmäisen suojan (S8) ovea on suojanneet harkkokivimuuratut sivupielet. Toinen suoja (S9) on louhittu kalliokäytävän päähän. Molemmissa suojissa on betonikatto vielä paikallaan mutta alapinnan teräskiskot on poistettu, mikäli niitä on ylipäänsä ollut. 1920 kuvassa näkyy toisen suojan katon alapinnassa hirren päitä. Tästä voisi päätellä katon valetun hirsien varaan. Ehkä seinätkin on olleet hirsipintaisia. Molempien suojien lattiaa peittää kivikko. Seinät on kivipintaiset suoraan louhimisen jäljiltä. Ensimmäisessä suojassa on hieman tiilimuurausta, ilmeisesti huvilan aikaisen kellarina käytön ajalta. Ensimmäisessä suojassa on betonia oviseinällä ja selkeä oven paikka. Seinä on myöhempää perua, sillä 1920 valokuvassa näkyy molempien oviseinien olevan puu/hirsi rakenteisia. Suojien louhitut kuopat on noin 3m suuntaansa.

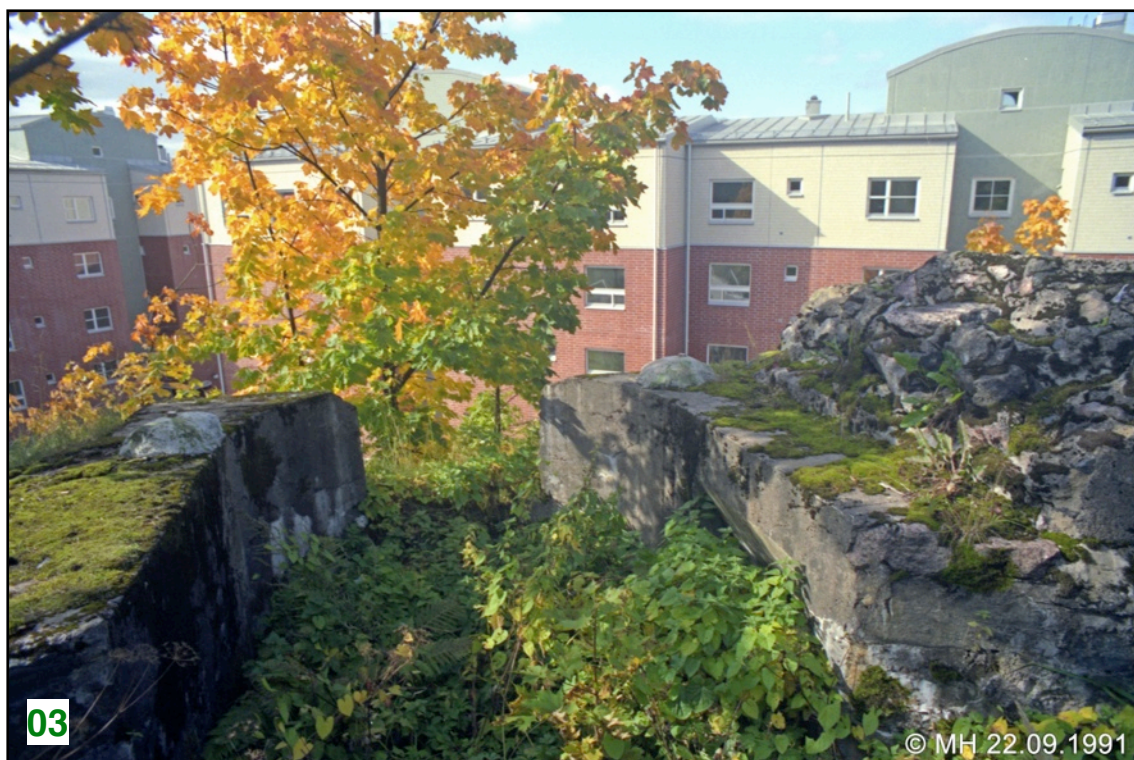
03

Suojien **S8** ja **S9** länsipuolelle jää luonnon muovaama käytävä jossa nykyään kulkee sorastettu, kapea ulkoilureitti. Käytävässä on pieni osuus ampumahautaa ja sitten betonirakenteinen A-tyypin tuliasema (**T3**). Asema on ollut katettu. Tuliaseman vieressä on kallionkoloon kyhätty tähystysasema (**T4**), jossa vain tähystysaukko ympäristöineen on betonirakennetta. Käytävä jatkuu louhittuna muutaman metrin koillisen suuntaan. Sitten jatkuu vain ulkoilureitin sorastettu polku. Onko linnoitevarustukset päättyneet tähän, todennäköisesti on. Tästä on matkaa kohteen XXVIII:8 varustuksiin 50-70m ja paikalla on ollut huvila ja viljelypalsta 1943 ilmakuvaan mukaan. Mitkään kartat tai ilmakuvat ei puolla käytävä yhteyttä tälle välille.

Länsipään käytävässä on toinen koko mäen konekivääriasemista. A-tyypin asema **T3**. ↓
