# Vallitukset

## KONALA LUHTIPUISTO (Konala) TUKIKOHTA XXVII:4

**Muistiinpanot syksyllä 2023**

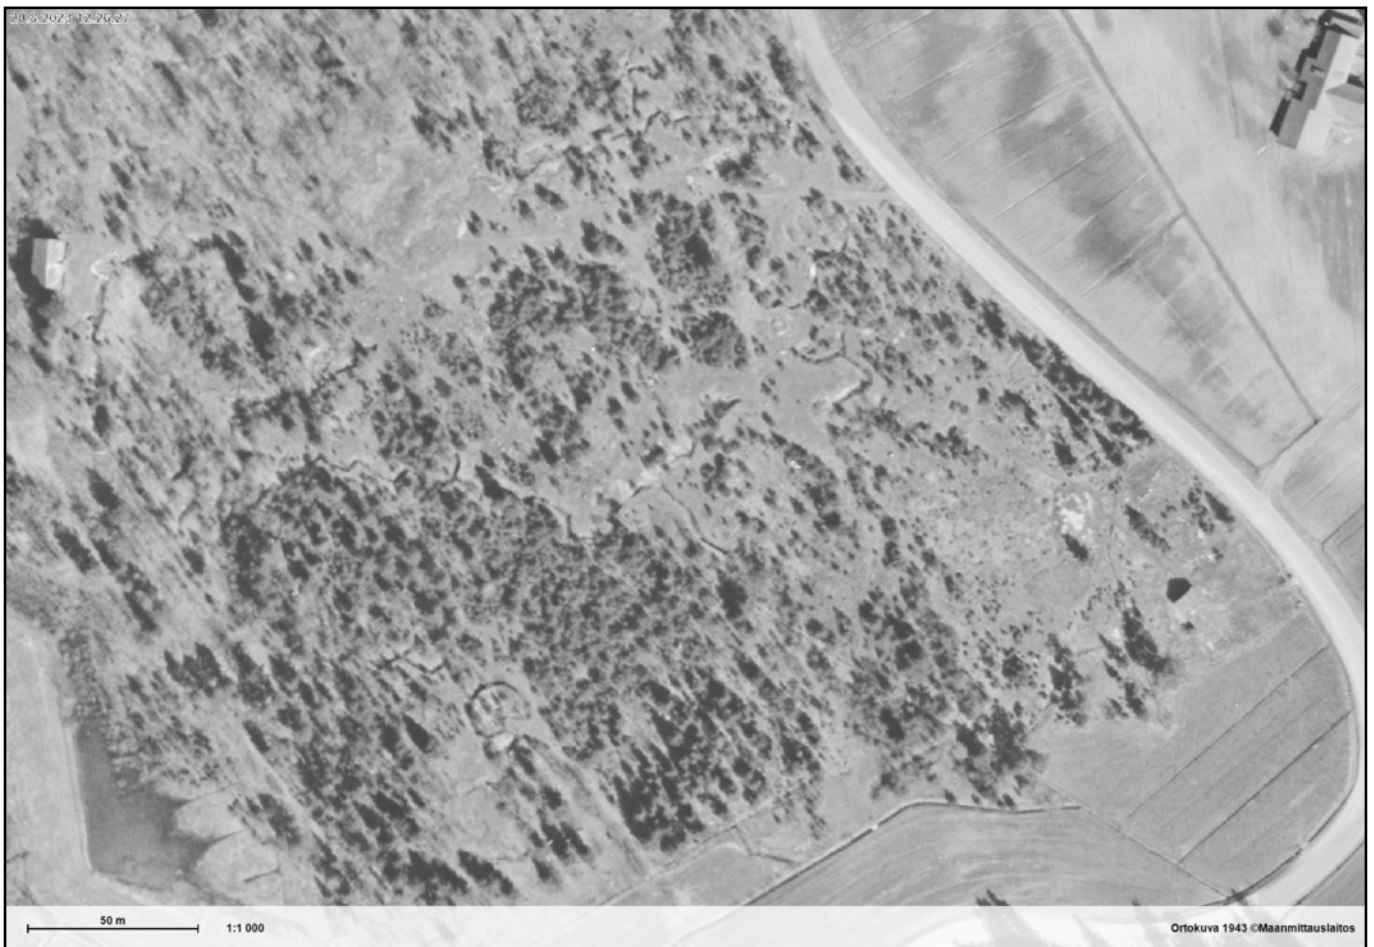
*Helsingin karttapalvelun ilmakeku vuodelta 1943. Maantien mutka nykyisten Tähkätien ja Kolsarintien kohdilta näkyy kartalla. Vasemmassa reunassa näkyy maatilaa rakennus nykyisen Käärtipolku 1. kohdalla. Käytäväverkosto näkyy hyvin selvästi. ↑*

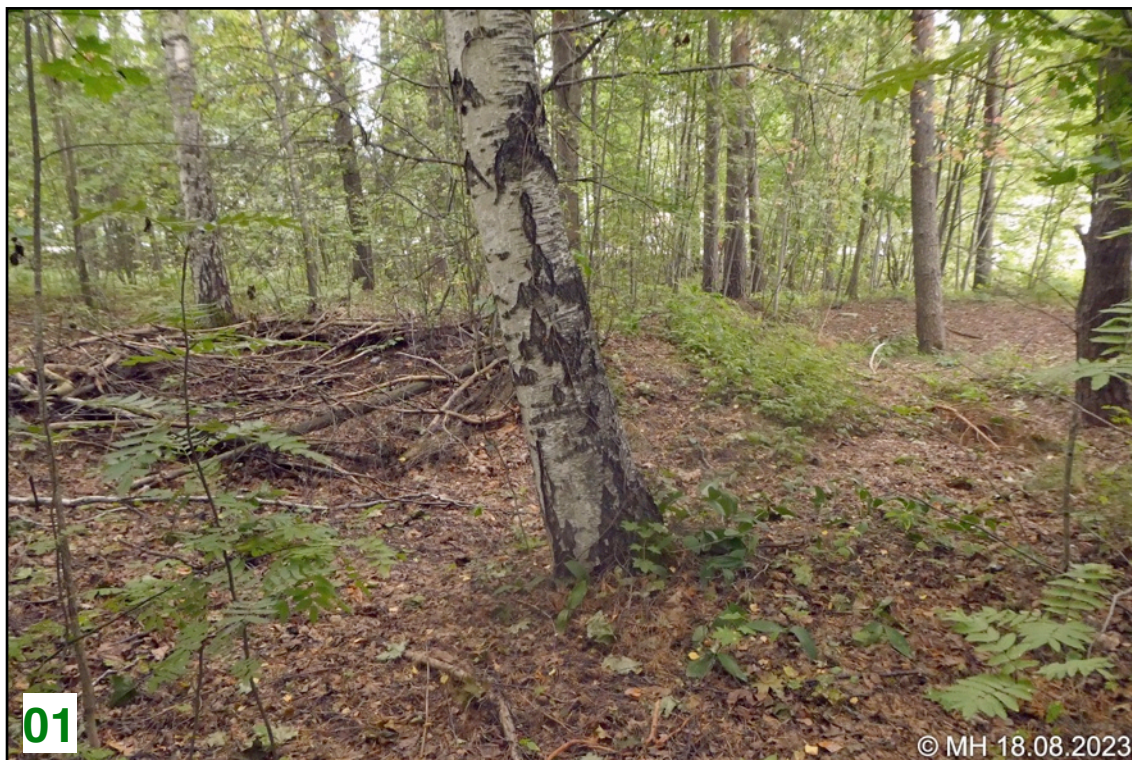
Konalantien itäpuolella olevasta sakaramaisesta käytävästä on jäljellä vain hyvin pyöristyneitä maavalleja. ↑

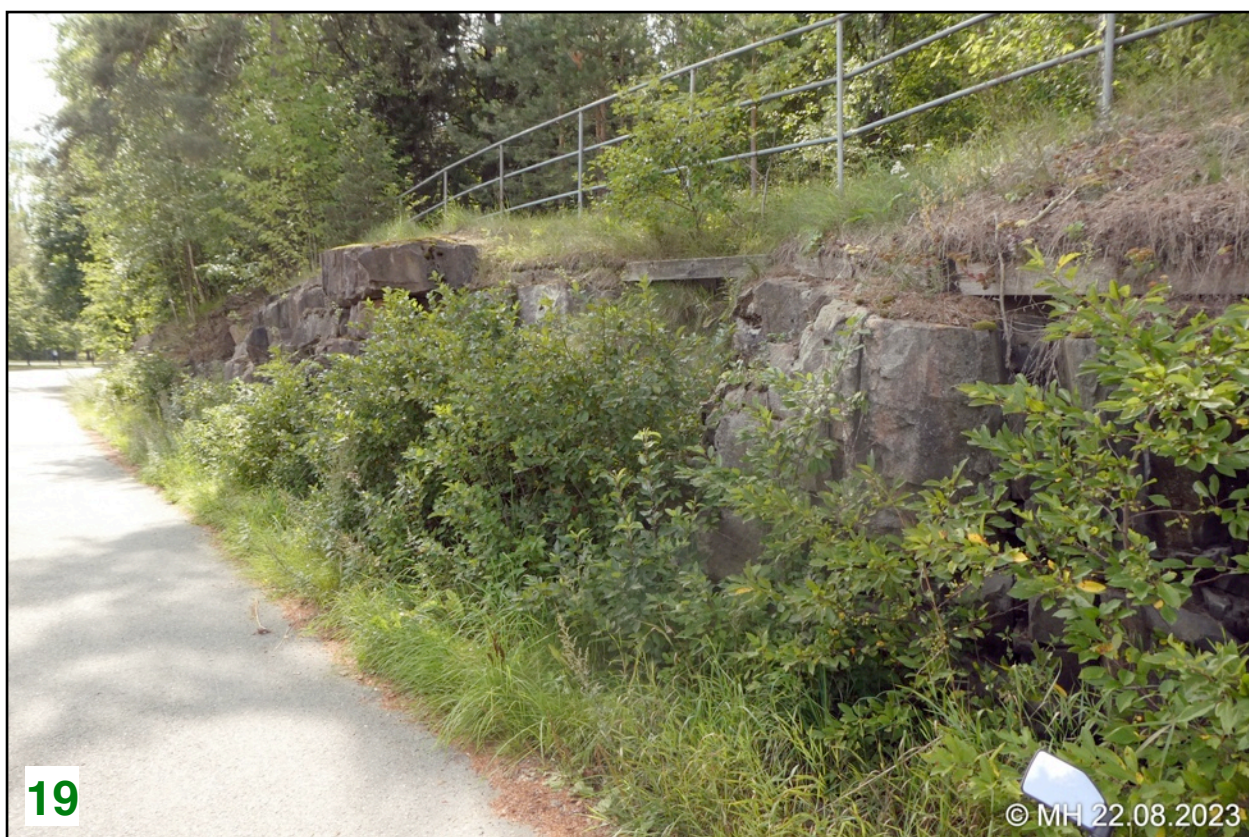
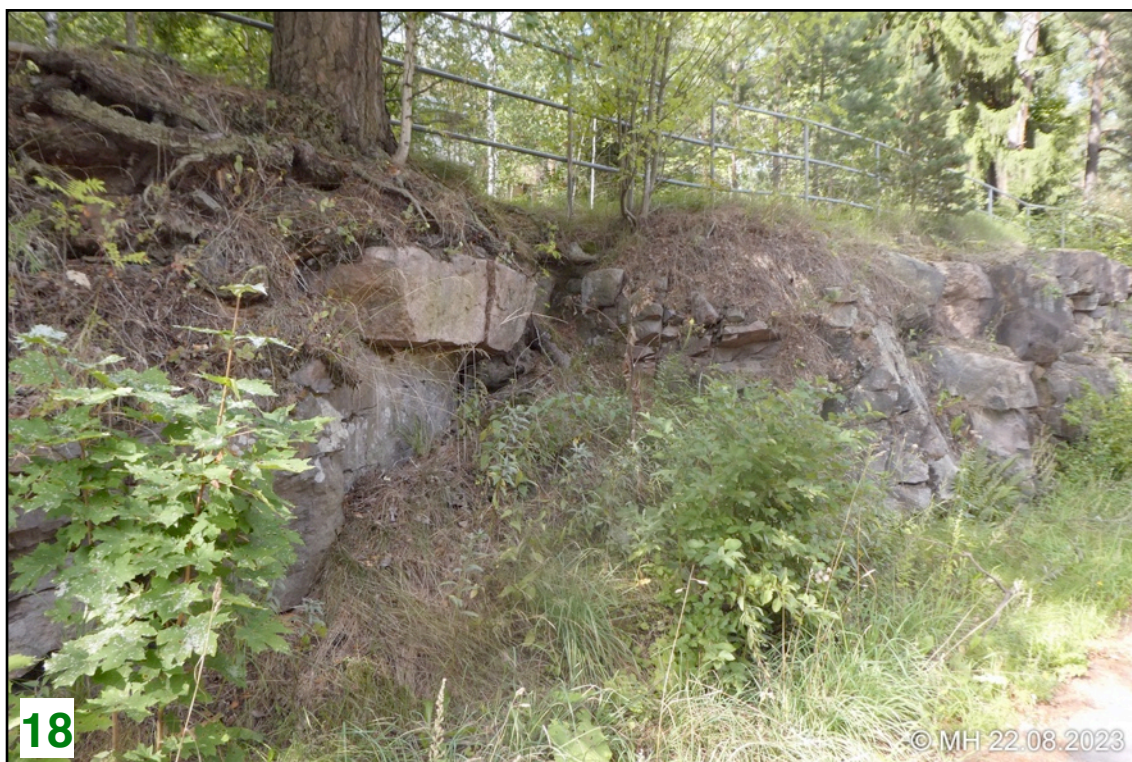
*Konalantien alle jääneiden käytävien merkkejä on muutama tien länsilaidan kallioleikkauksessa. Kohtia joissa on merkkejä linnoitekäytävistä, on kaikkiaan viisi kappaletta. 1 ja 5 on hieman epävarmoja mutta 2, 3 ja 4 kohdissa näkyy betonisia osia. Kesäaikaan nuo kohdat peittyvät kasvillisuuden alle. ↓*

↑ **Kohta 1.** kallioleikkauksessa on syvennys niin kuin suojahuoneen tai käytävän kuopan kulma. Ilmakuviissa näkyy selvästi käytävän haara joka ulottuisi kallioleikkaukseen asti.

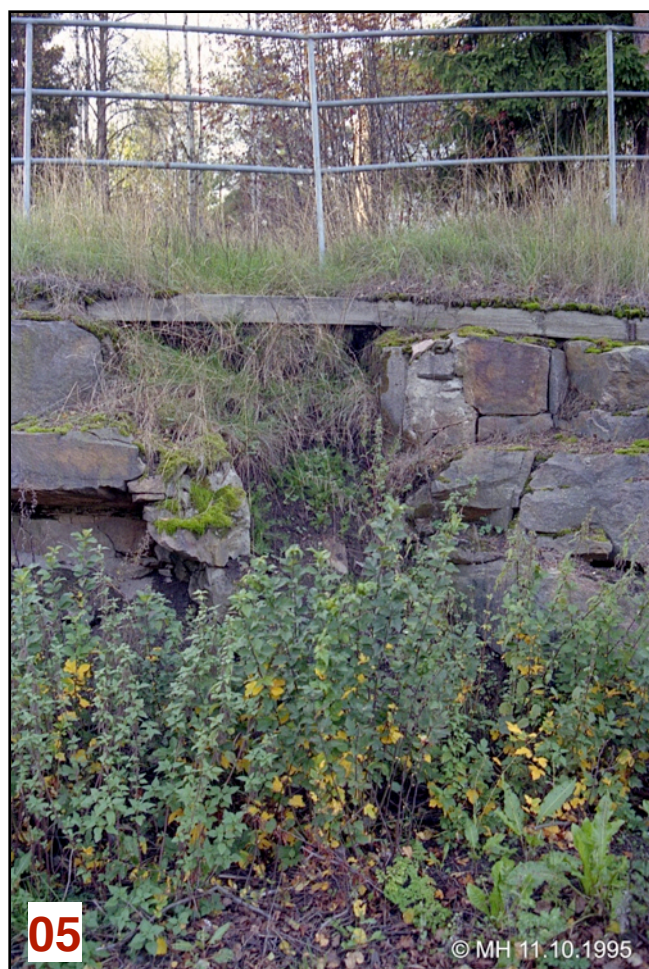
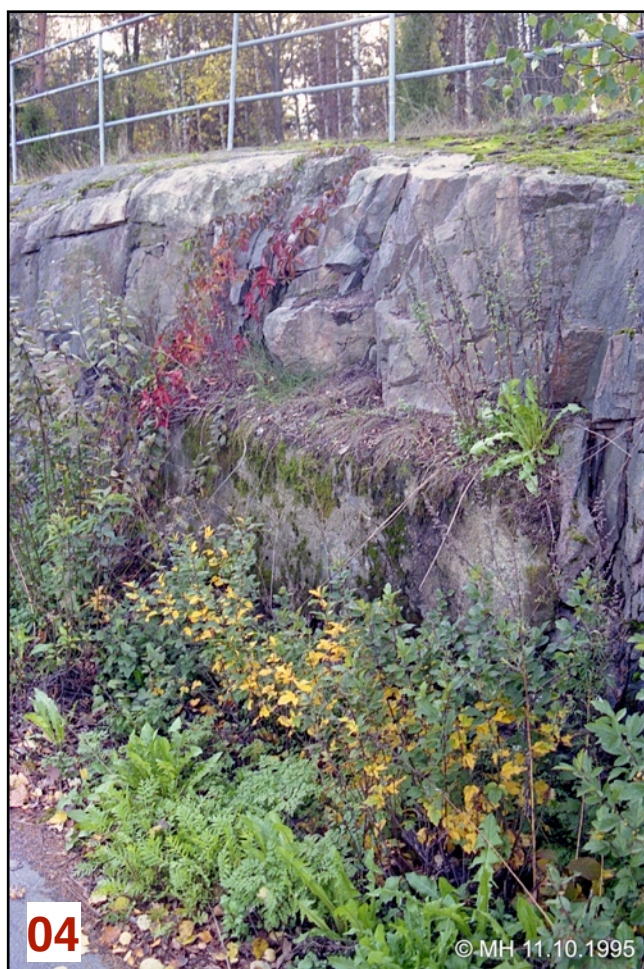
**Kohta 2.** selvä käytävän poikkileikkaus. Käytävä kääntyy ja päättyy pian ison kuusen kohdalla olevaan painanteeseen, joka on ilmeisesti suojahuone. Museovirastonkin käytäväpiirroksessa on tällä kohden suojahuone. ↓

**Kohta 3.** kallioleikkauksen kyljessä on betoniseinä. Onko betoni yhdyskäytävästä vai jostain muusta. Betonia on näkyvissä parin metrin verran. ↓

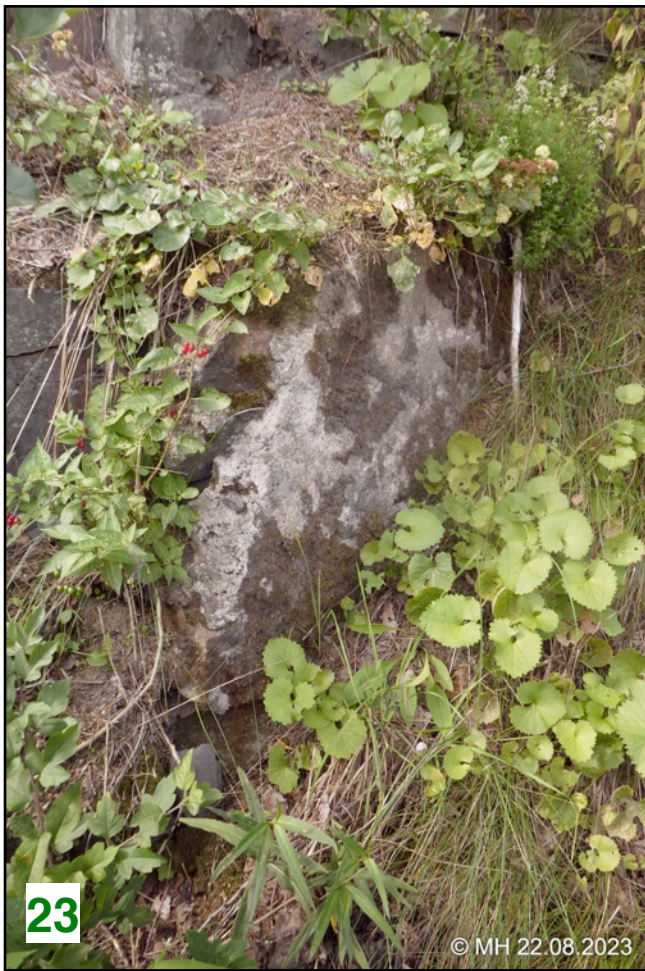
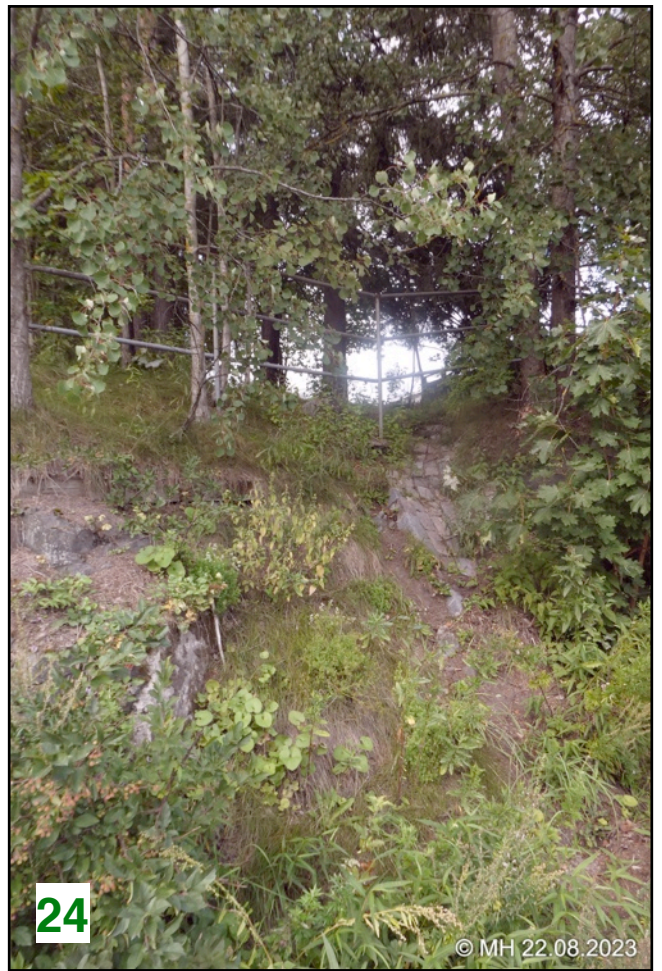
↑ **Kohta 4.** Kallioleikkauksessa on painanne, jonka kohdalta on johtanut käytävä. Pieni pala betonista käytävän kylkeä on näkyvissä. ↑

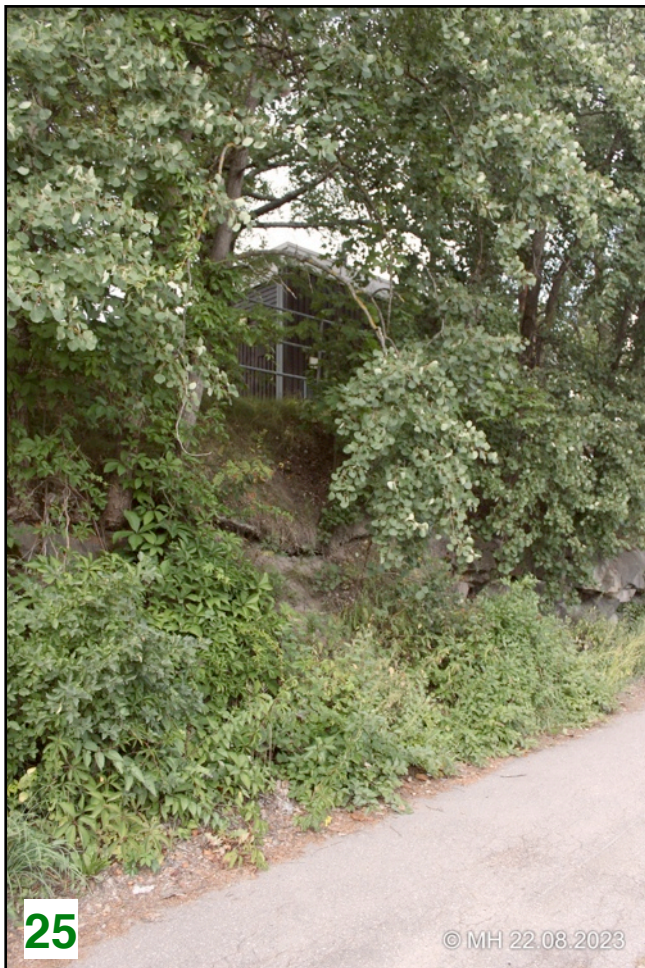
↑ **Kohta 5.**

*Liikerakennuksen parkkipaikan kohdalta puutuu kallioleikkaus. Paikalla on vain maavalli.*

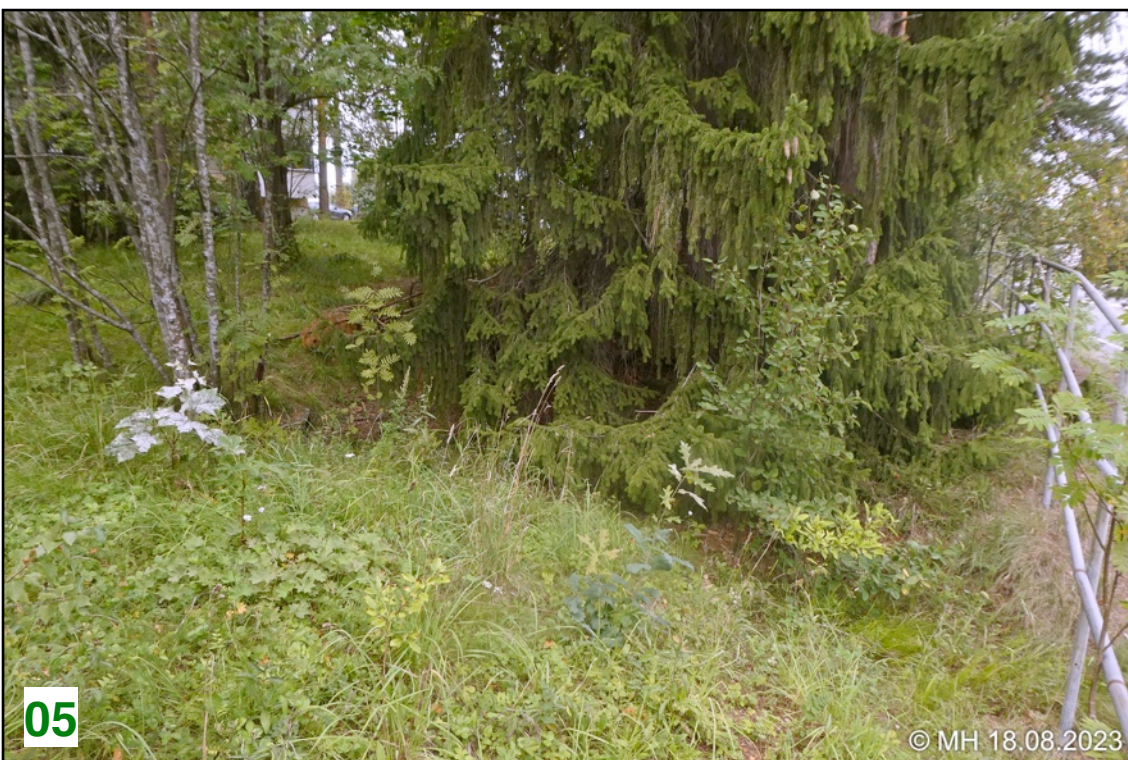
*Konalantien kallioleikkauksen päällä ei voi juurikaan huomata sinne työntyviä käytävän osia. **Kohdan 4** paikalla on painauma, **Kohdan 1** vain pieni kuppa. **Kohdan 2** kohdilla on mielestäni selvä kuoppa. Kuopassa kasvaa kookas kuusi. Tämä sopisi hyvin olemaan se suojahuone joka inventointikarttaankin on piirretty. ↓*

Riihipellonkuja 1. kohdalla on Konalantien laidassa painauma suuren kuusen kohdalla. Tämä näyttäisi selvästi olevan suojahuoneen kuoppa. Samalla kohtaa on inventointipiirustuksen suojahuone liiaksi itään piirrettynä.

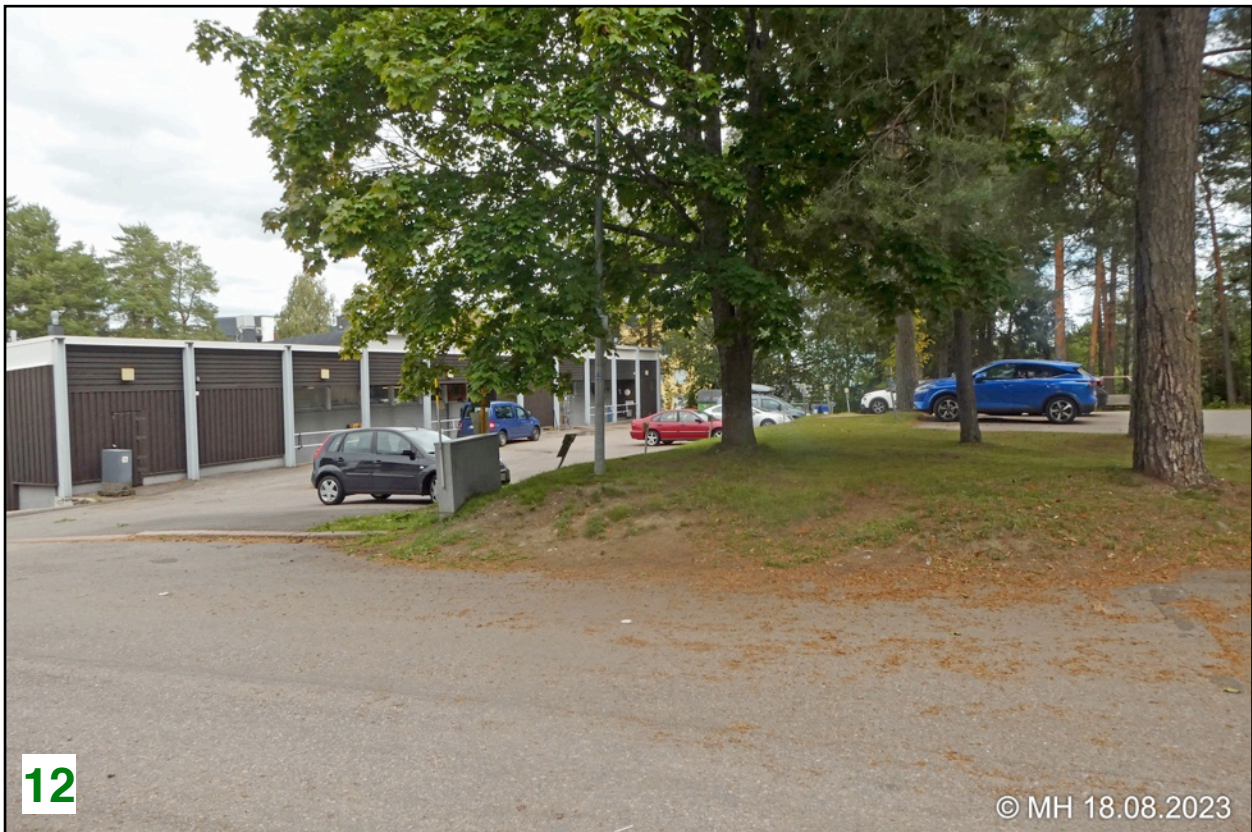
*Varustusten pohjoinen käytävä on kulkenut likimain tästä nurmikon kulmasta parkkialueen halki tuon liikerakennuksen takanurkan kohdille ja sieltä Konalantielle. Koko pohjoinen käytävä on jäänyt rakennusten ja katujen alle, siitä ei ole näkyvissä minkäänlaisia viitteitä.*

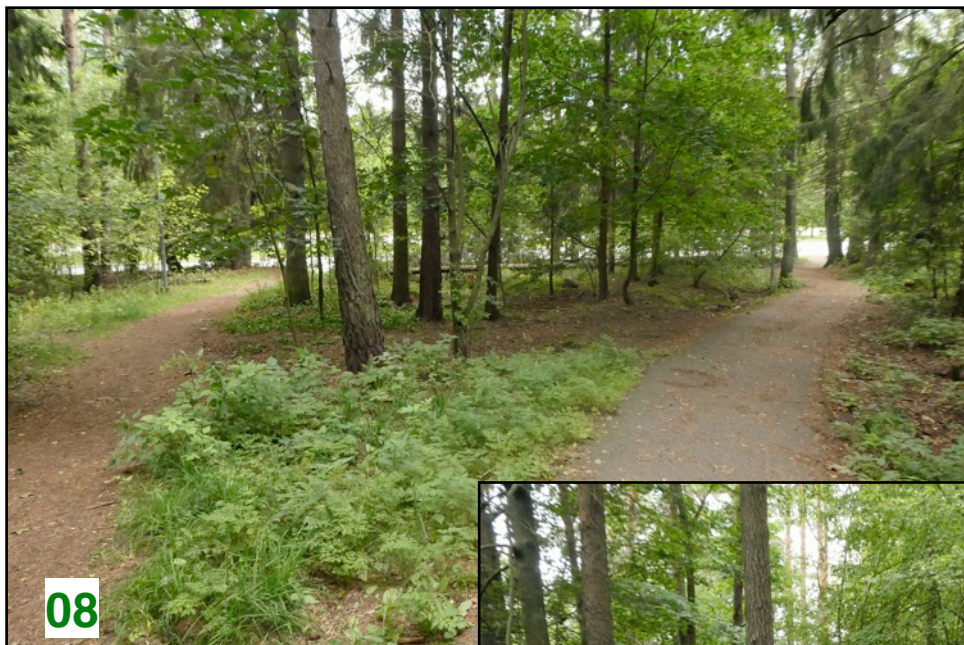
Kaakon suunnalta saapuu aikaisemmin mainittu läntisempi sahalaitakäytävä. Se näkyy huonosti ilmakuvissa Konalantieltä alkaen. Mutta Aittatie 15. itäisimmän rakennuksen pohjoispuolella se tulee hyvin selkeästi näkyviin. Se yhtyy puistometsän keskellä olevaan **koillinen/lounas** suuntaiseen varustukseen jolla on pituutta noin 60m. Käytävän kanssa samoilla paikkeilla on nyt kevyen liikenteen kulkuväylä. Maastossa tuota saapumiskäytävää ei havaitse.

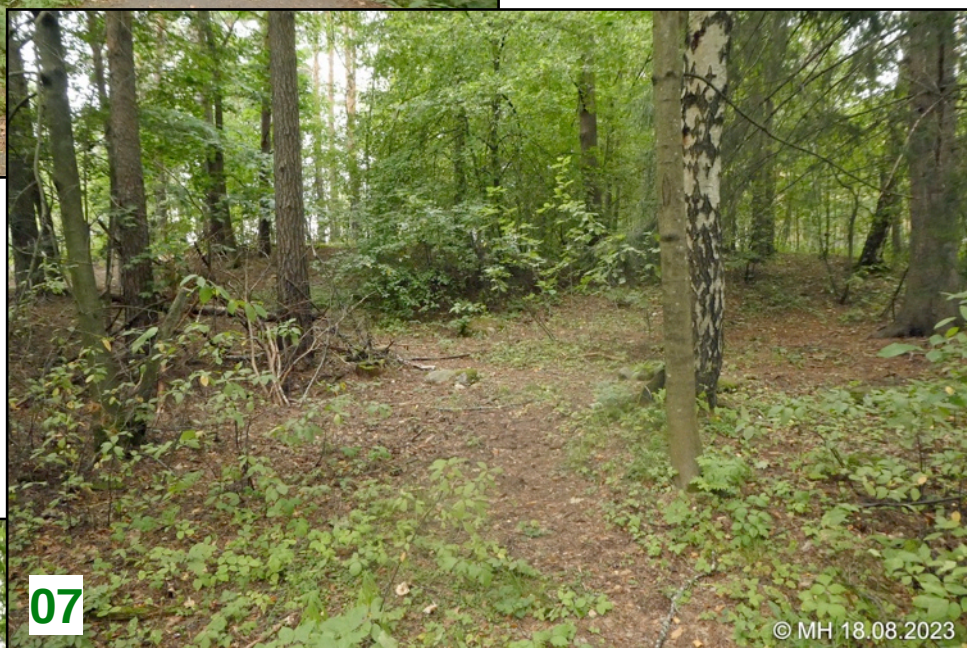
Konalantieltä tulee Luhtipuiston kaksi polkua. Yhdyskätävä on tullut myös näillä kohdilla, mutta siitä ei ole havaittavissa merkkejä maastossa.

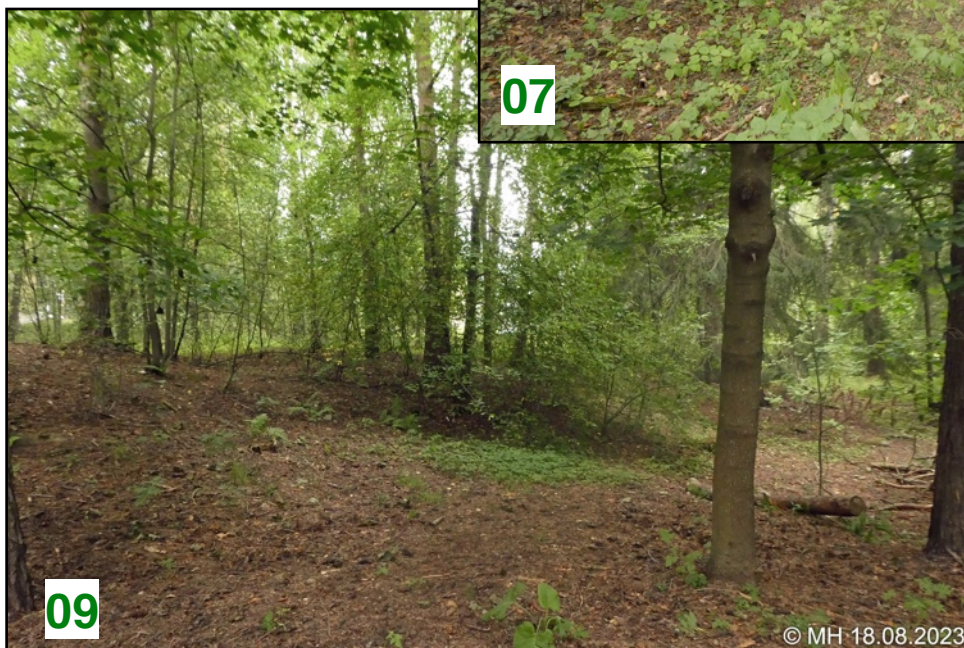
Luhtipuiston keskellä olevasta koillinen/lounas suuntaisesta varustuksesta näkyy vain loivat penkereet. ↓

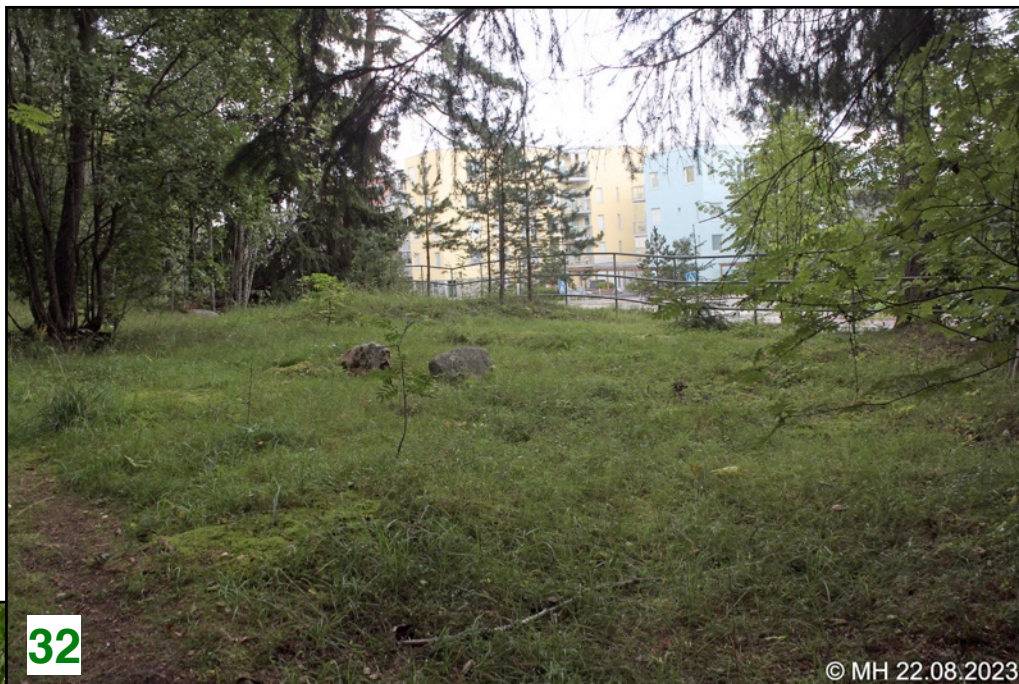
*Koillinen/lounas suun-  
taisen varustuksen koil-  
lispäässä on tasainen  
aukio. Sen toisella puo-  
lilla on Konalantie ja  
sen laidalla olleet koh-  
dat 1 ja 2. ➔*

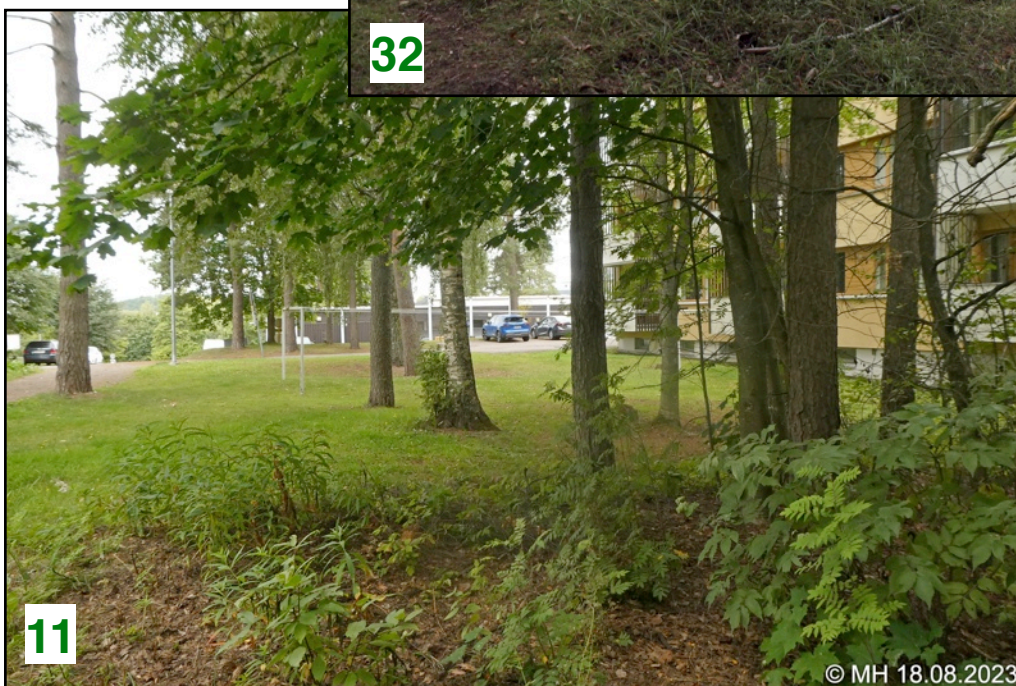
*Luhtipuiston keskeltä  
pohjoiselle varustusel-  
le johtava yhdyskäytävä  
on kulkenut Riihipel-  
lonkuja 1 pihanurmikon  
kautta. Tämä käytävä  
on esitetty inventoin-  
tikartoilla. Maastossa  
tai ilmakuvasa en ha-  
vainnut mitään asian  
varmistukseksi.*

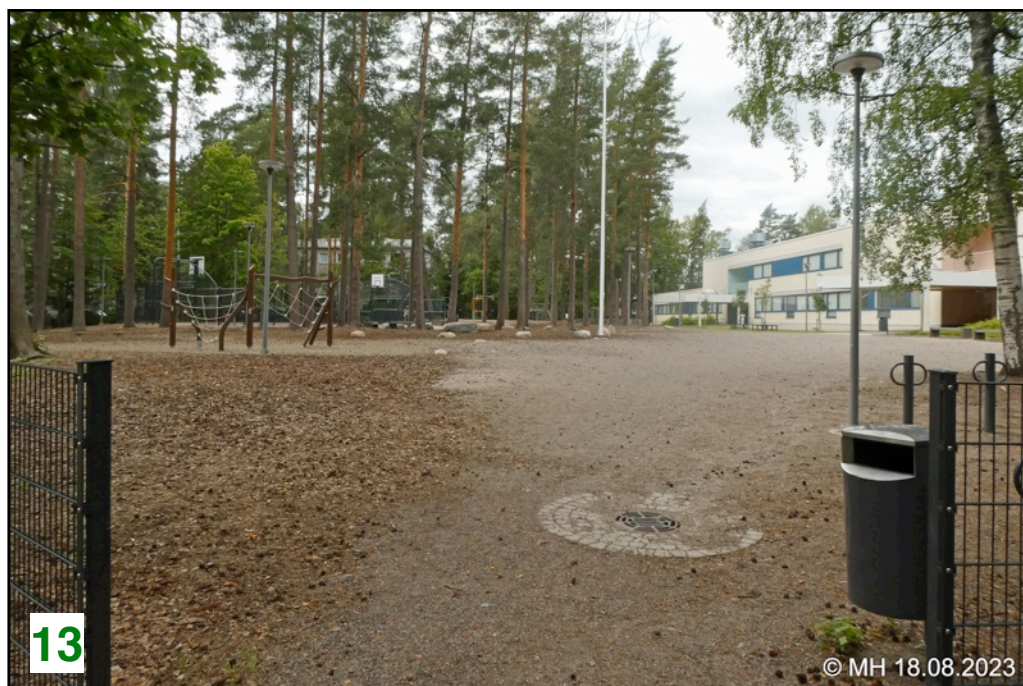
*Tästä koulun portin kohdilta on kulkenut yhdyskäytävä pihan läpi länteen tuonne kiipeilytelineiden ja pelikenttien luokse. Siellä on matala kumpare, jossa on mahdollisesti ollut suojahuone tai muita rakenteita. →*

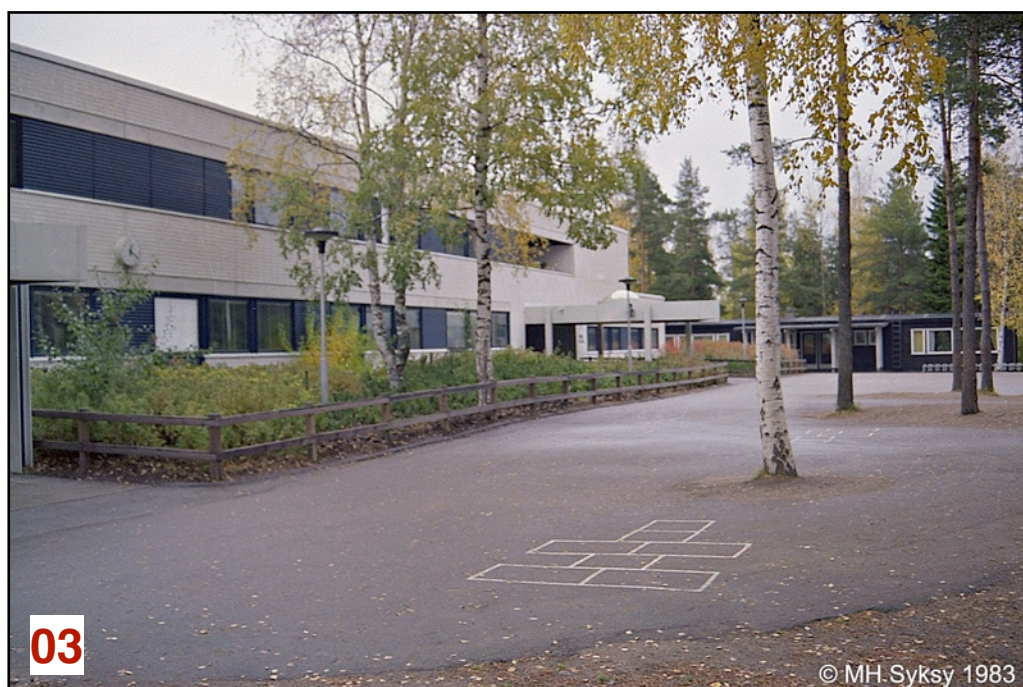
*1980-luvun alun koulu peitti sitten loputkin käytävät, jotka tällä kohdin olivat jäljellä. Koulun länsipääty peitti läntisen varustuksen pohjoisimmat osat. Koulun pihalla olleet käytävät on kulkenneet tuohon seinän tuntumassa olevan koivuryhmän kohdille ja mahdollisesti vielä rakennuksen alle. Siinä käytävässä on ollut taisteluväestönsä. →*

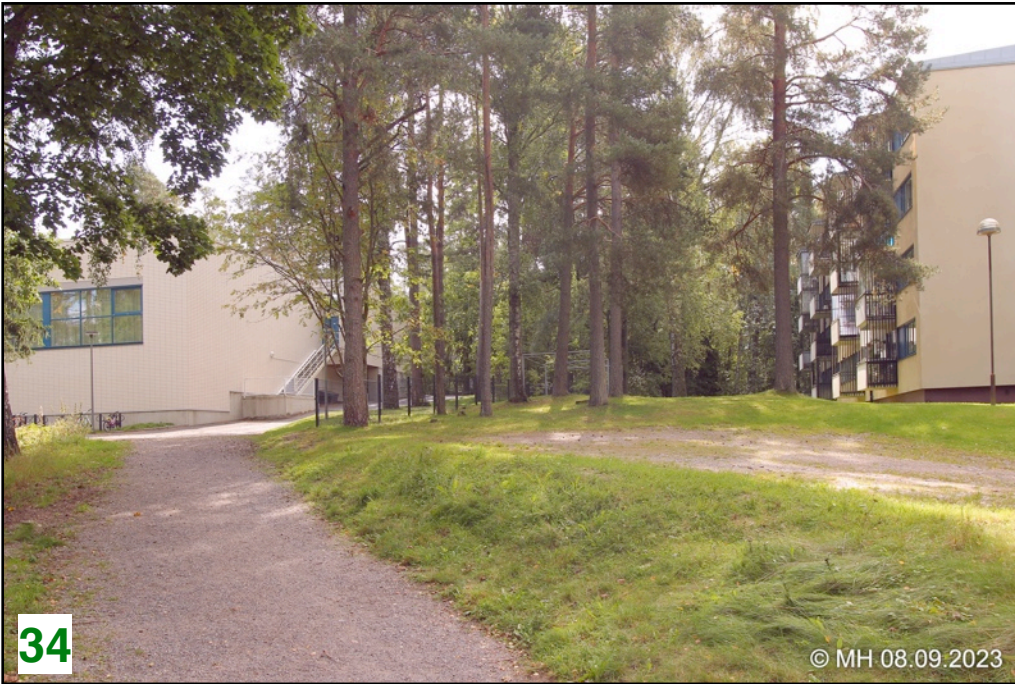
←  
*Käärtipolun pohjoispäästä nousee polku koululle. Tuossa mäen päällä olevan männikön kohdilla on ollut läntisen varustuksen pohjoisimmat osat. Ilmakuvista voi hahmottaa siinä kohdilla olevia vaaleita läikkiä jotka ilmeisesti ovat tulija tähytysasemia. Onko jotain vielä jäljellä maan alla peitettynä?*

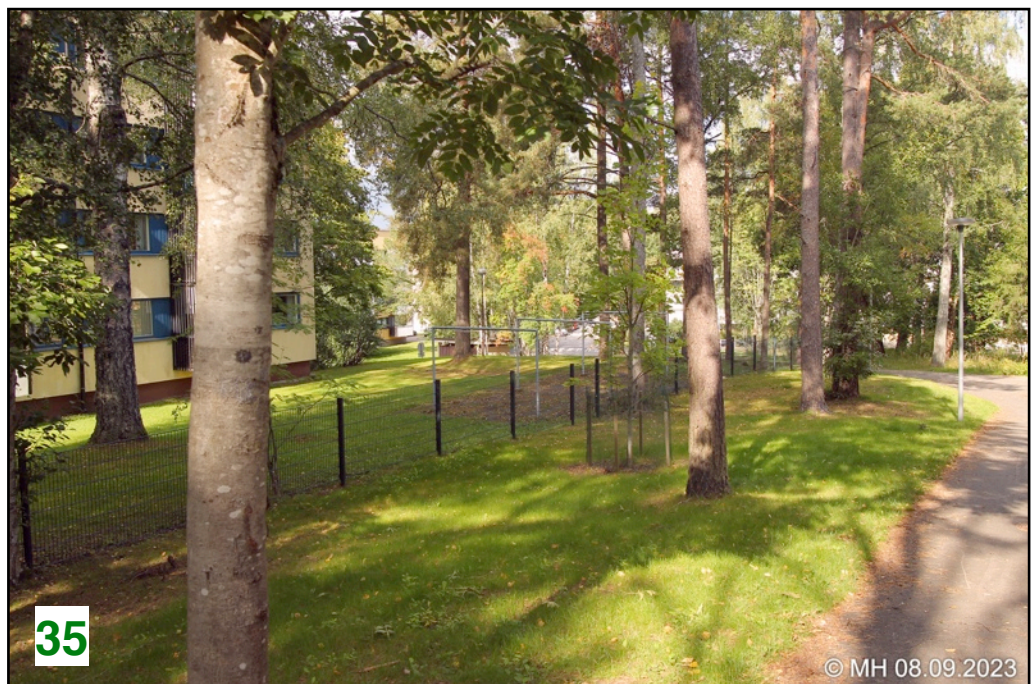
→  
*Käärtipolku 1. rakennuksen pihan läpi on kulkenut läntiset varustukset. Kuvassa olevan aidan ja rakennuksen välistä. Edes mitään painaumia ei ollut havaittavissa. Kuvasta vasemmalle on pieni metsäinen alue ennen seuraavaa rakennusta. Siellä saattaisi olla rakenteista joitain merkkejä jäljellä. Aita vain esti menemisen.*

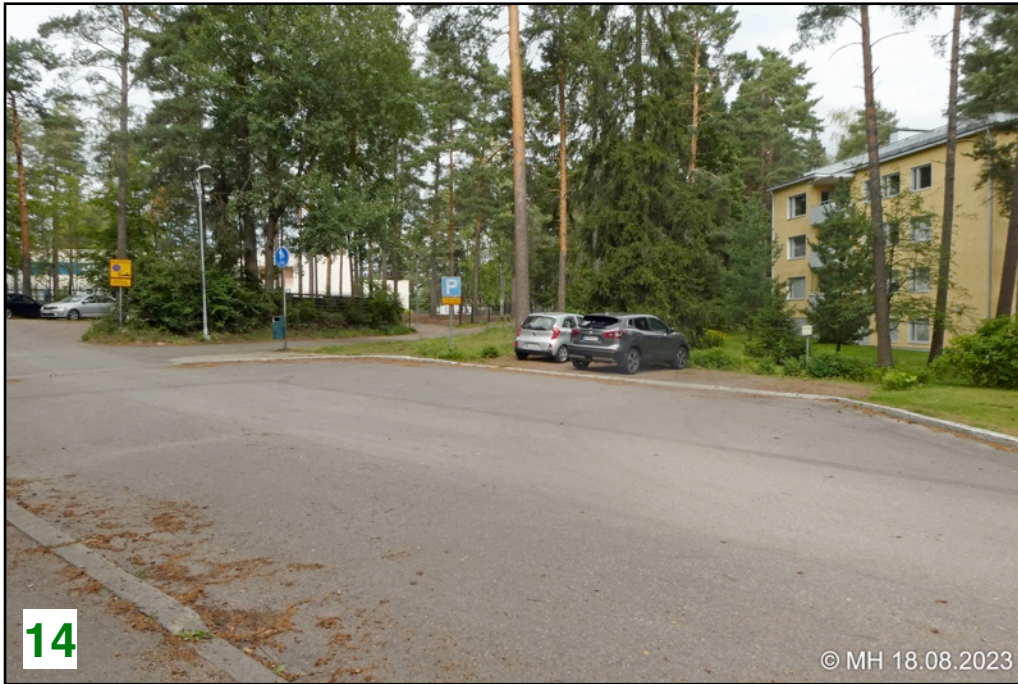
*Muinaismuistot sivun kartassa tähän Aittatien päädyn kääntöpaikan kohdalle on piirretty käytävän haara ja joku rakenne sen päähän. Suojahuone ?*

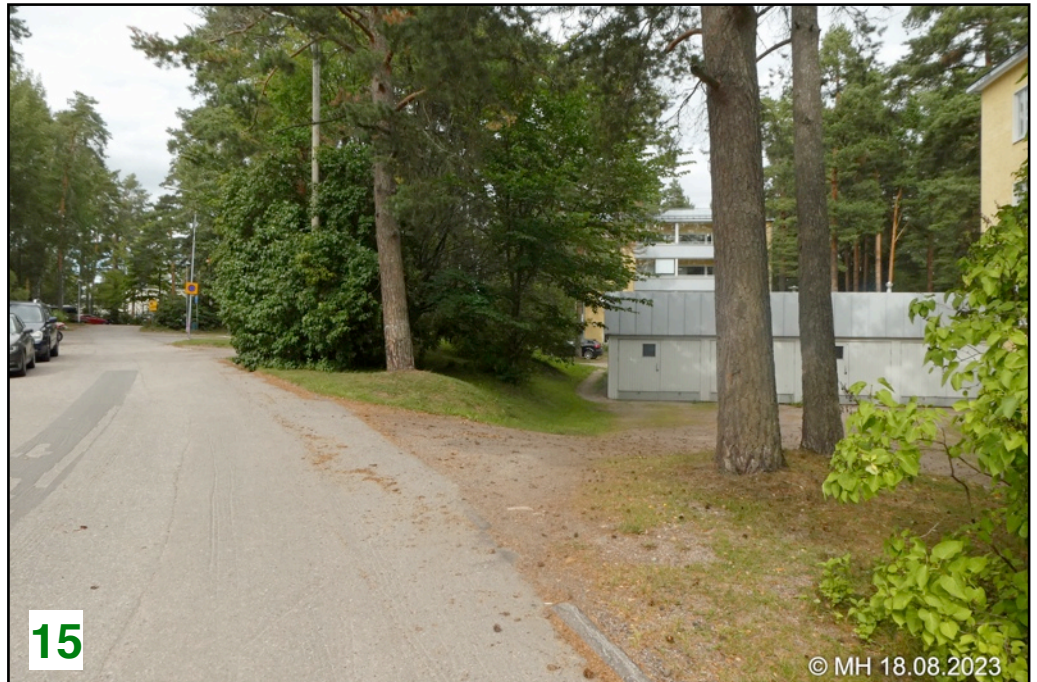
→  
*Aittatie 15 autotallien ja kadun kohdilla on ollut enemmänkin rakenteita. Ilmakuvissa näkyy selvästi pari ympyrää kiertävää käytävää. Niiden keskellä on ilmeisesti ollut joku suoja tai muu rakenne.*

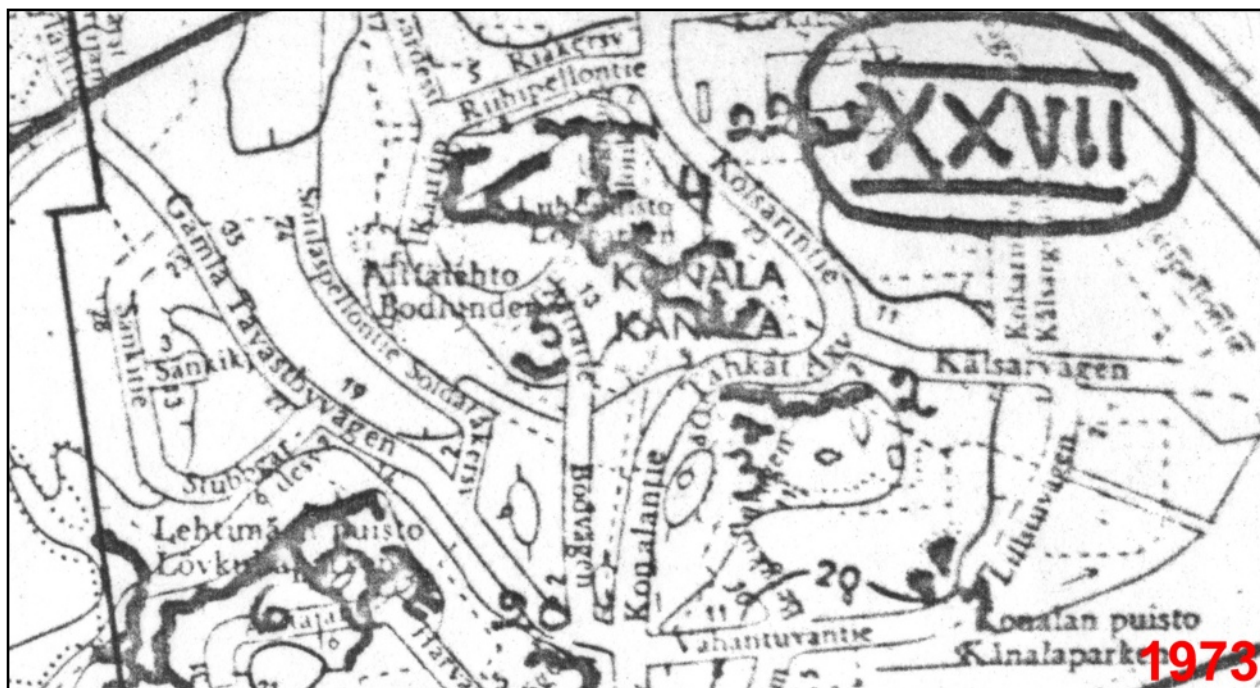
**Inventointikartassa 1973** on Aittatien päädyn kohdilla oleva osa merkitty omaksi kohteeksi ja Konalantien kohdilla olevat käytävät hieman eri tavoin kuin muissa inventoinneissa. Tämä inventointikartta on piirretty karttapohjalle jossa Konalantien oikaisua ei ole tehty vaikka oikaisu on tehty ennen vuotta 1969. Onko minulla väärä muistikuva tämän inventointikartan ajankohdasta. Mielenkiintoinen yksityiskohta on kuitenkin tuohon karttaan piirretty kohde 22. Se on Kolsarintien koillispuolella, eli nykyisten Konalan liikuntapuiston kenttien pohjoispuolella olevien rakennusten kohdalla, Virvokekuja 2. Tuolla kohdin oli peltojen keskellä oleva metsäsaareke ja suurehko maatalousrakennus vielä 1960-luvun alkuun, jolloin Hartwallin tehtaat nousivat paikalle. Ilmakuvista ei saa varmuutta onko tässä metsäsaarekkeessa ollut jotain linnoitteiden osia. Jos jotain on ollut niin, ne on peitetty jo ennen vuotta 1943.
