# Vallitukset

## LEPPÄVAARA VALLIKALLIO TUKIKOHTA XXVIII:5-8

Tukikohta XXVIII:5-8 (Vallikallio)

Muistiinpanoja toukokuussa 2023

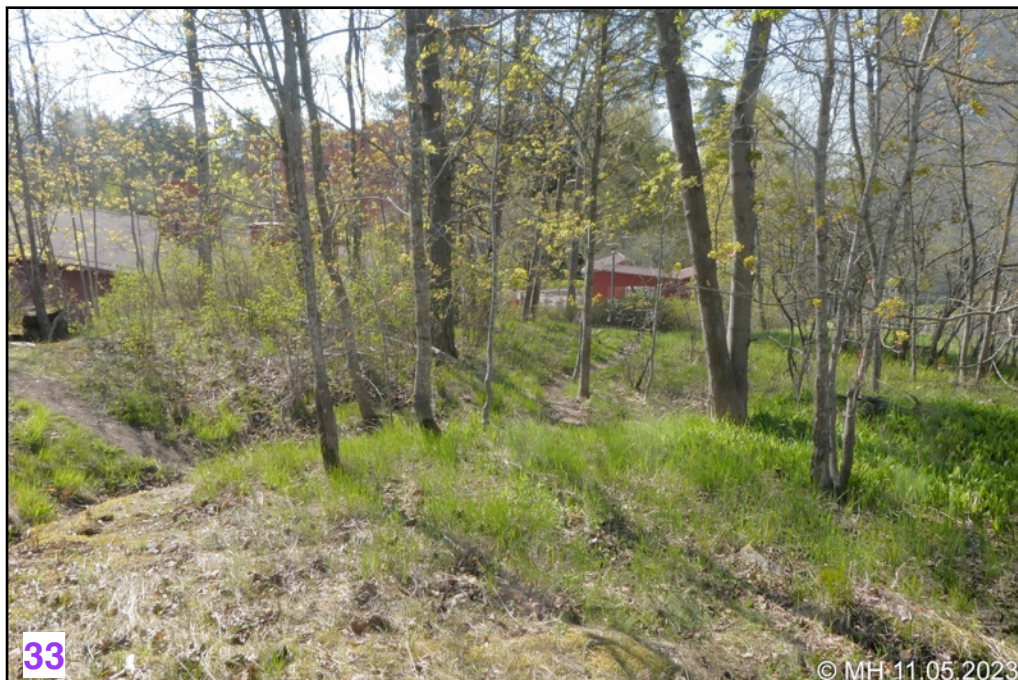
Ylös nousevan käytävän itäpuolella on kallioon louhitun betoniseinäisen suojan jäänteet S2. Suojassa on kaksi huonetta, taempan mennään toisen huoneen kautta. Betoniseinät on ehjät mutta katto on räjäytetty. Museoviraston inventoinnin mukaan eteisen katto olisi räjäytetty, mutta suojahuoneissa ei olisi kattoa. Seinien päällä on kuitenkin mielestäni katon laitojen jäänteitä ja takahuoneen pohjalla suuria betonikappaleita.

↑ Päiväkodin luoteispuolella oleva kaksihuoneinen suojahuone S2. ↓

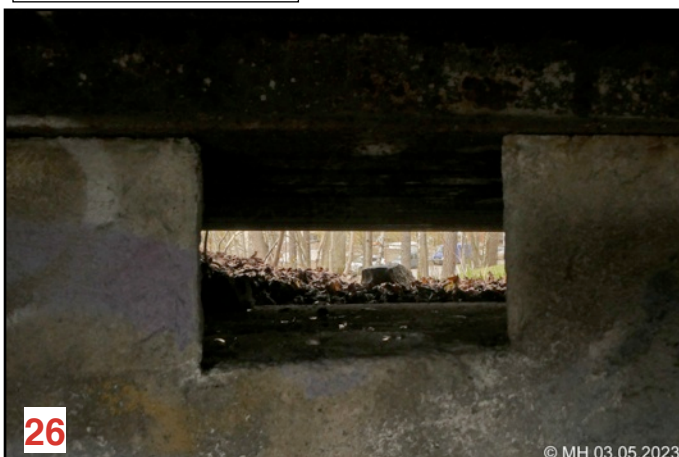
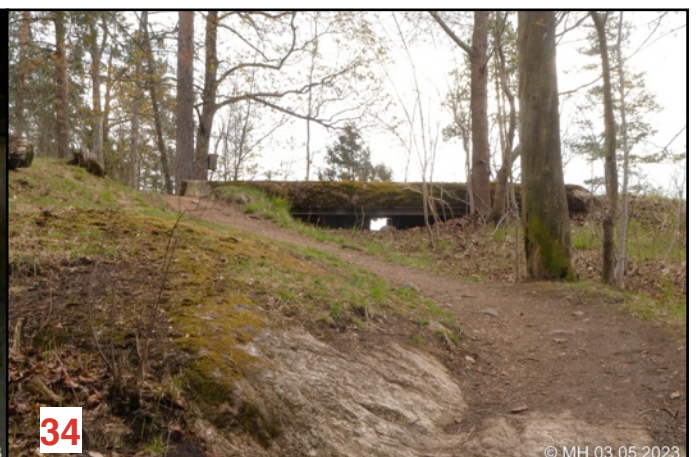
Metsän puolelle siirryttäessä tulee vastaan harvinainen, katettu ehjä ja takaa avoin C-tyyppin tähystysasema **T4**. Betonikaton alapinnan ratakiskotkin on paikallaan.

Tähystysaseman **T4** katto on ehjä. Siellä on jopa teräskiskot paikallaan. Tämä on harvinaisuus koko linnoitusalueella.

Tähystysaseman **T4** näkymät sisältä ulos ja alarinteen puolelta asemaa kohden.  
↓ ↘

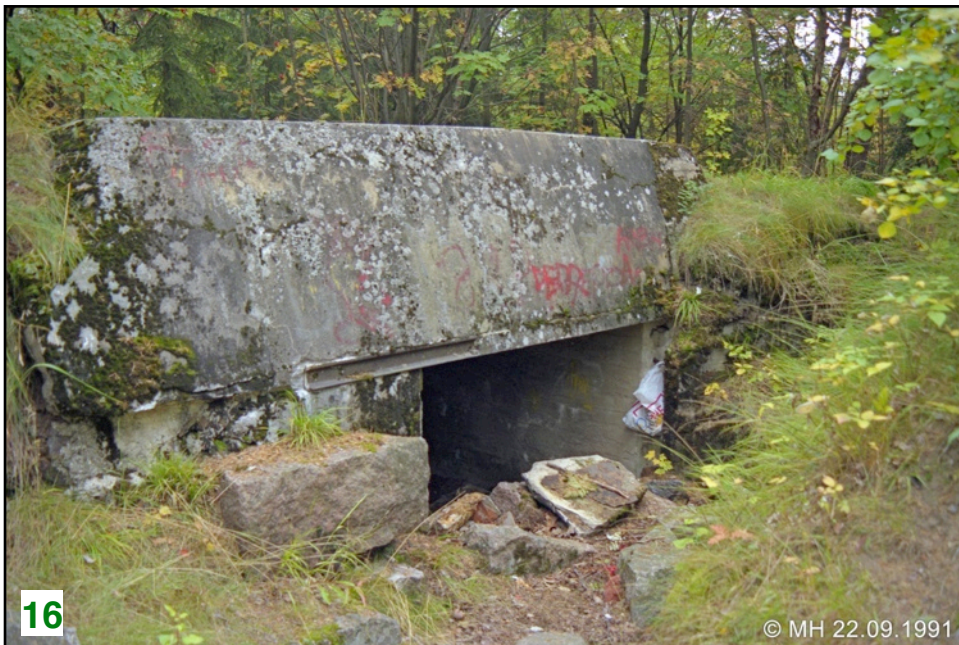
16

←  
Ehjä suojahuone S3.  
Harvinaisuus tämäkin.

Tähystysaseman jälkeen on käytävässä sakaramainen mutka sisämaan puolelle ja siinä portaat ylös käytävästä. Sakaran jälkeen on betonirakenteiltaan ehjä suojahuone S3. Katon alapinnassa on komea rivi rataakiskoja. Käytävän puoleinen hirsi-seinä on aikojen kuluessa poistunut. Sisäseinät on lautamuotiin valettua betonia.

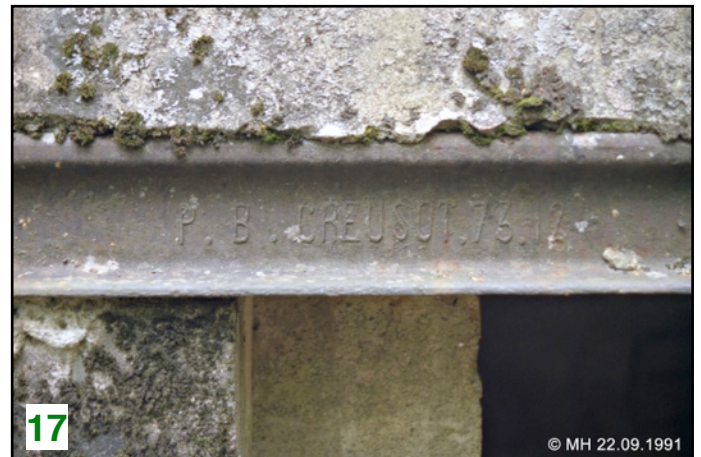
17

↑  
Suojan katossa on jäljellä sitä kannattelevat rataakiskot.

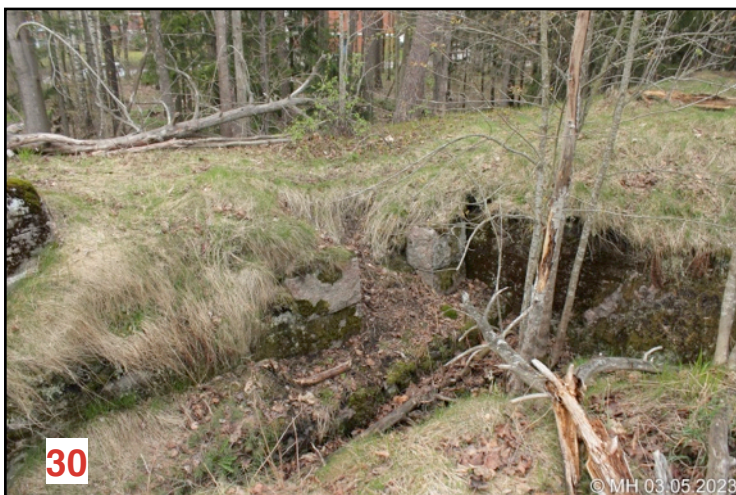
30

Käytävä jatkuu ampumahautana suojan ohi. Varustuksen etuseinässä on harkko-kivimuurauksessa aukko, jonka edessä on matala painanne. Onko tässä ollut jonkinlainen tuliasema, joka on täysin täytetty. Käytävä tekee louhittuna koukkauksen takamaaston kautta jatkaakseen vielä betonivahvisteisena ampumahautana koilliseen. Ampumahautaa on noin 15m josta viimeiset 5m maavallisena ja itään kääntyneenä.

←  
Aukko ampumahaudan etuseinässä. Onko tuossa ollut joku rakenne.

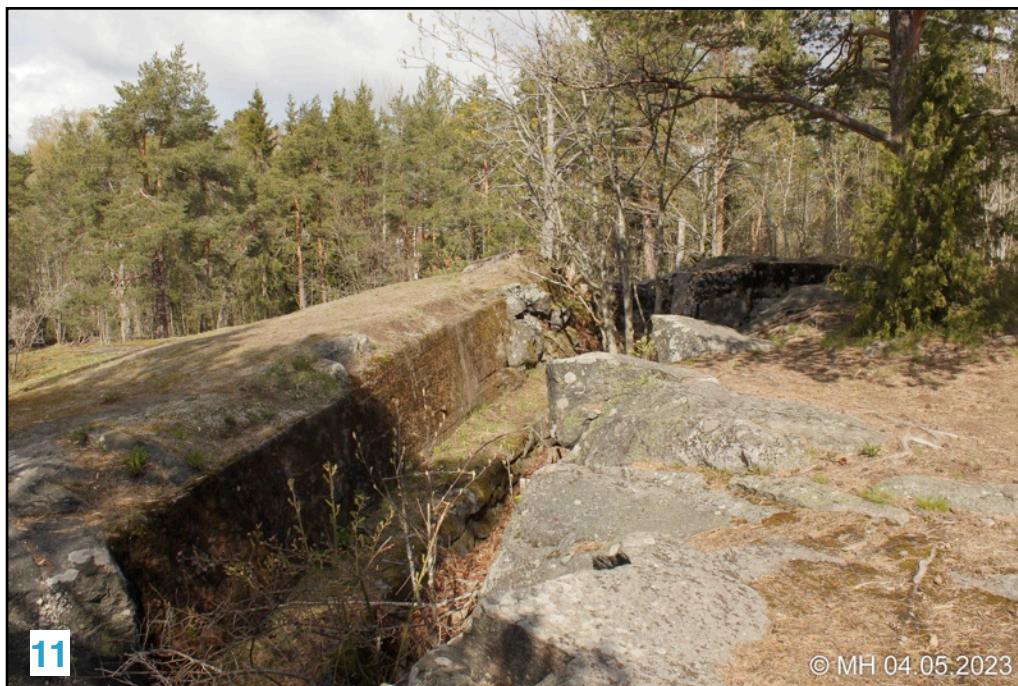
Tähystys- tai tuliase-  
ma **T5**. Sisusta neli-  
kulmainen eikä ase-  
massa ollut takasei-  
nää.  
Siis B- vai C-tyyppi

Mäen harjanteelle päästessä käytävä kääntyy ampumahautana koilliseen seuraamaan mäen pohjoisrinnettä. Tuossa mutkassa on katon osalta räjäytetty C-tyyppin asema **T5**. Varmaan tähystämiseen mutta aukkoon on sen verran kookas jotta siitä on voinut hyvin myös ampua. Ampumasektorin betonipielet on suorat ilman pykälää.

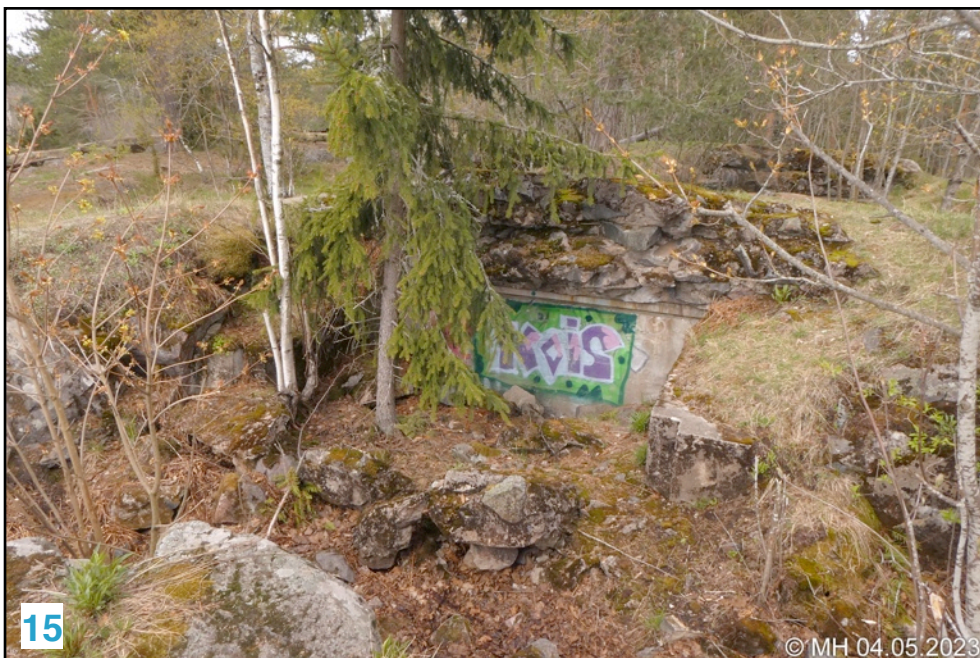
15

Rinteän puolivälissä olevan suojuhuoneen **S5** louhittu kuoppa. Kuopassa ei ole betoniosia.

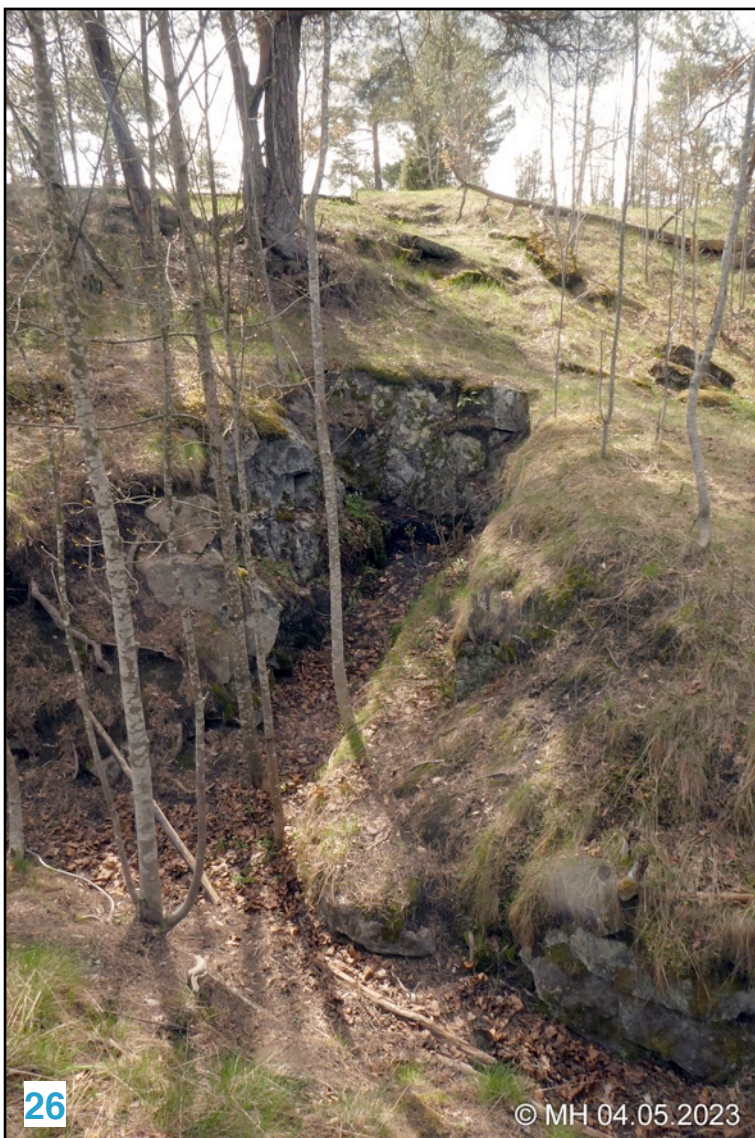
↙ Pohjoiseen suuntaavassa käytävässä on ensin rakentamaton kuoppa **S9**. Sopisi sekä tuliasemaksi kuin myös suojahuoneeksi.

Seuraavasta taisteluvälineiden mutkasta lähtee käytävä pohjoisen suuntaan. Se laskeutuu syvästi kallioon louhittuna yhden jyrkän mutkan verran. Sitten on ulkorinteen puolella rakentamaton kuoppa suojahuoneelle tai tuliasemalle **S9**. Vielä pieni matka alaspäin niin vasemmalle haarautuu lyhyt ampumahaudan patkka, josta on voinut valvoa mäen länsipään pohjoisrintettä. Käytävä laskeutuu vielä kaarevana maavallisenä ampumahautana rinteen välitasanteelle, jossa on matala A-tyyppin **T7** asema. Onko tässä ollut valonheitinasema vai onko tarkoitettu konekiväärille. Siisti ja tyylikkään näköinen betoni-kaari. Käytävä päättyy mutkan jälkeen pieneen räjäytettyyn suojahuoneeseen **S10**. Käytävä suojalle on leveä ja louhittu. Voisi olettaa että suoja on tarkoitettu viereisen A-tyyppin asemaan varusteille, vaikka sille valonheittimelle.

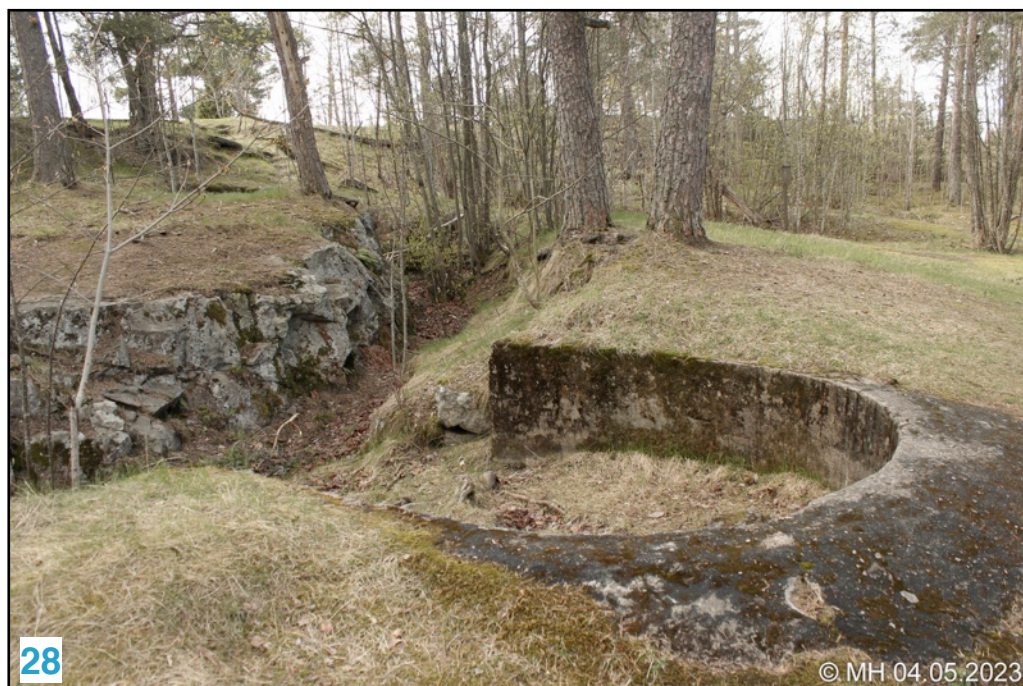
28

↑→  
Pohjoisreunan matala  
asema T7.

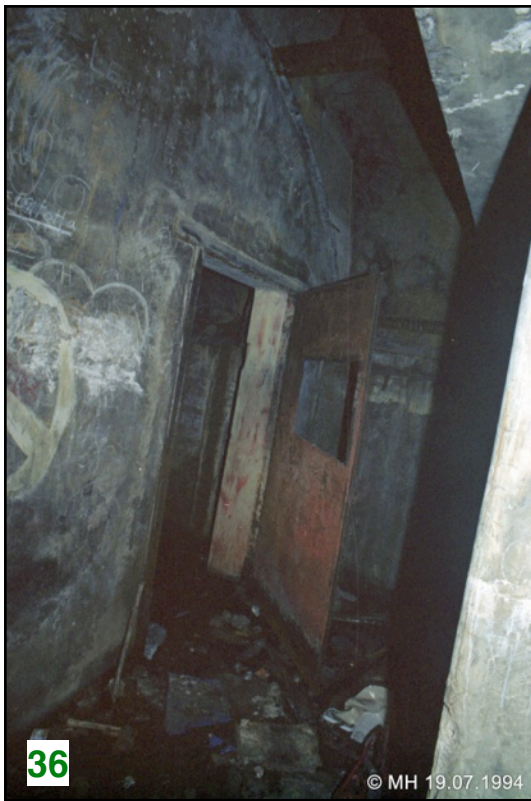
← Luolan L1 eteinen ja sisäänkäynti perähuoneeseen.

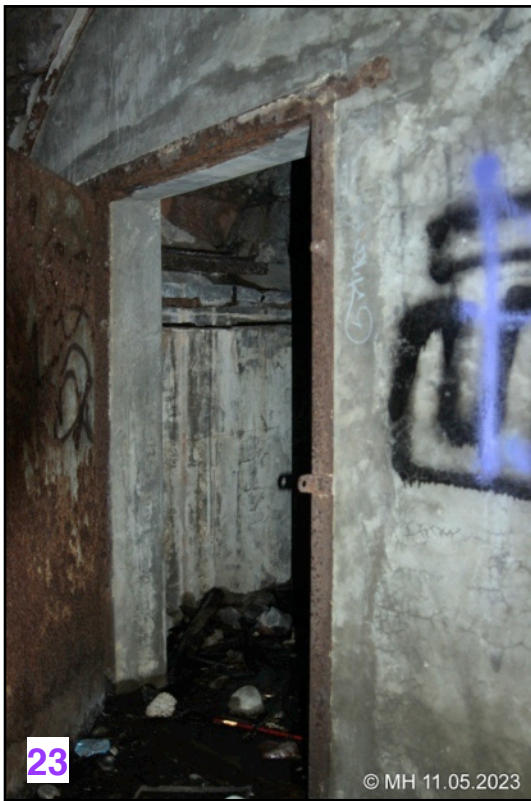
23

← Luolan L2 eteinen ja sisäänkäynti perähuoneeseen.
